STUDIO K

A-23/16

Izveštaj o stanju objekata na katastarskoj parceli broj 7335
KO Novi Sad II, u ulici Bulevar Despota Stefana broj 5
(„Kineska četvrt“) u Novom Sadu

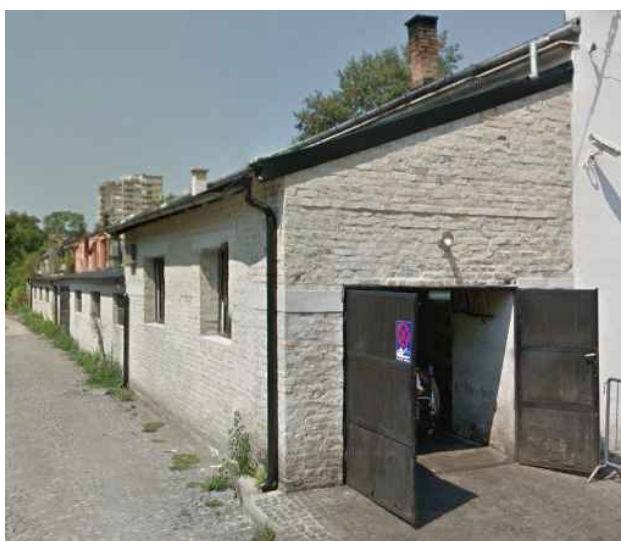
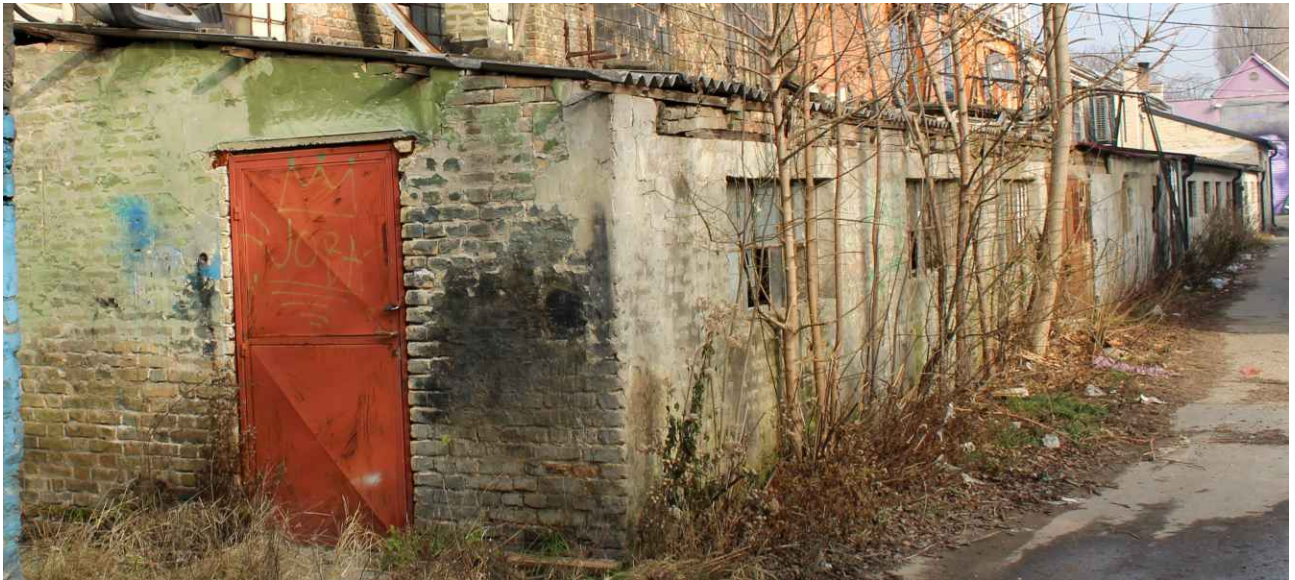
Slika 2 – objekat br. 1 na kat. parceli broj 7335/1

Ova zgrada je, prema podacima iz katastra, objekat izgrađen bez odobrenja za gradnju, sa površinom pod objektom od 405 m². Sagrađena je u klasičnom sistemu gradnje sa zidovima od opeke, drvenom krovnom konstrukcijom i krovnom pokrivačem delimično od valovitog lima, a delimično od valovitog salonita. Spoljna stolarija je delimično drvena, a delimično od crne bravarije sa staklenom ispunom. Unutrašnja stolarija je drvena, a podovi su bez podne obloge, delimično betonski, delimično zemljani. U objektu postoji samo instalacija trofazne struje. Zgrada se sastoji od jedne radionice i više ostava poređanih u nizu. Objekat je delimično renoviran pre par godina kada je na njemu promenjen deo krovne konstrukcije i krovnog pokrivača i delimično restaurirana fasada. I pored navedenih radova koji su na objektu izvršeni on se nalazi u dosta lošem stanju i privođenje bilo kakvoj drugoj nameni nego što je sadašnja je ekonomski neopravdano. U delovima koji nisu zahvaćeni rekonstrukcijom potrebno je zameniti krovnu oblogu i konstrukciju i popraviti fasade, a na celom objektu potrebno je izvesti izolatorske radove (termo i hidro), izvesti kvalitetne podove i podne bloge i dovesti instalacije vode, kanalizacije i grejanja. Uz to, na pojedinim delovima vidljiva su oštećenja nosećih i pregradnih zidova pa je i njih potrebno sanirati. Na osnovu navedenog jasno je da je ekonomski mnogo bolje rešenje srušiti ovaj objekat nego u njega ulagati i dovesti u stanje potpune upotrebljivosti i funkcionalnosti.

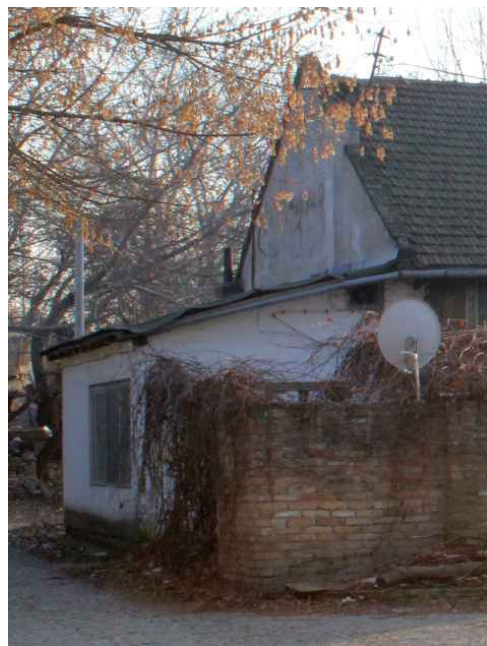
Slika 4 – objekat br. 2 na kat. parceli broj 7335/1

Ova zgrada je, prema podacima iz katastra, objekat izgrađen bez odobrenja za gradnju, sa površinom pod objektom od 54 m². Sagrađena je u klasičnom sistemu gradnje sa zidovima od opeke, drvenom krovnom konstrukcijom i krovnim pokivačem od valovitog salonita. Preko ovog pokrivača postavljena je folija što ukazuje na činjenicu da krov prokišnjava. S obzirom da mi nije bio omogućen ulazak u objekat detalje o instalacijama ne mogu dati. Sa spoljne strane vidi se da je objekat u dosta lošem stanju i da ovu zgradu, baš kao i prethodnu, trebalo bi porušiti jer se ne vidi ekonomska opravdanost ulaganja u objekat ovako male površine, a bez unapred određene namene.

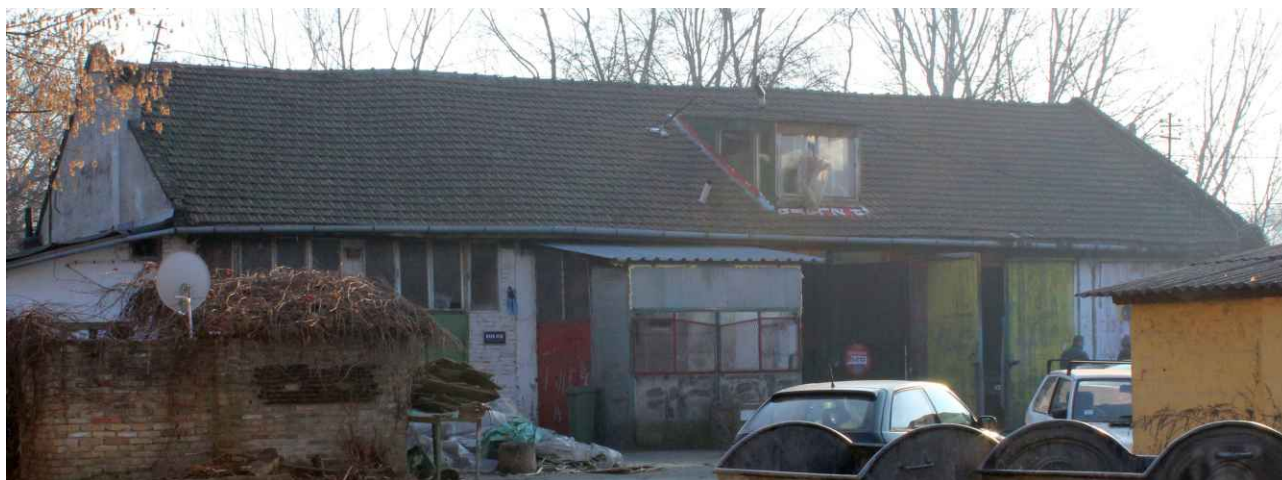
Slika 5 – objekat br. 3 na kat. parceli broj 7335/1

Ova zgrada je, prema podacima iz katastra, objekat izgrađen bez odobrenja za gradnju, sa uknjiženom površinom pod objektom od 191 m². Sagrađena je u klasičnom sistemu gradnje sa zidovima od opeke, drvenom krovnom konstrukcijom i crepom kao krovnim pokivačem. Spoljna stolarija je delimično drvena, a delimično od lima. Unutrašnja stolarija je drvena, a podovi su bez podne obloge, betonski. U objektu postoji samo instalacija trofazne struje. Objekat je u lošem stanju, prokišnjava i zidovi su vlažni u svom donjem delu. Krovna konstrukcija je sa donje strane u relativno dobrom stanju ali je, po boji, evidentno da je ona verovatno sa gornje strane devastirana od uticaja atmosferilija koje prodiru do nje. Na licu mesta dostupno mi je bilo oko dve trećine objekta dok u jednu nisam mogao da uđem. Po viđenom na licu mesta objekat je bolje srušiti nego u njega ulagati jer ima jako puno radova koje bi trebalo izvršiti da bi objekat bio u punoj funkciji. Pored toga, pitanje je koliko će ova, više godina vlažena krovna konstrukcija, moći da izdrži a da se ne uruši.

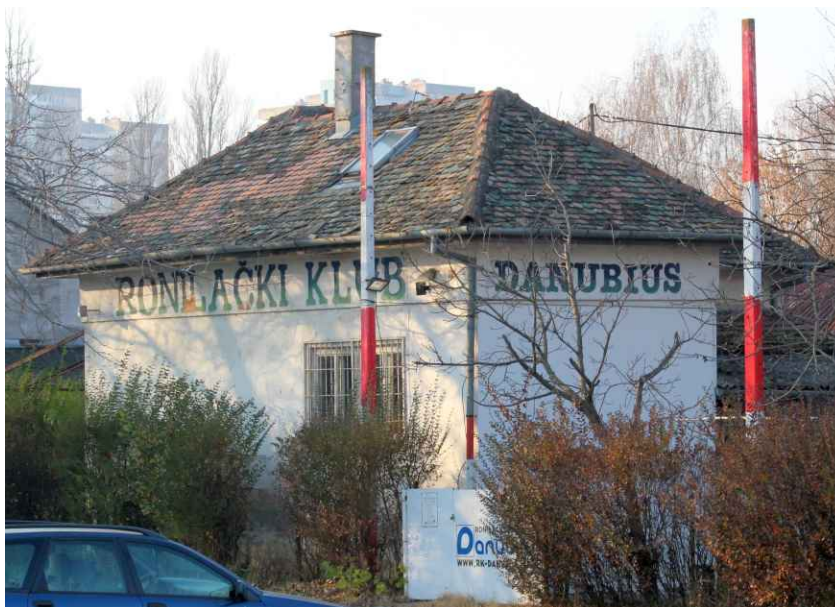
Slika 6 – objekat br. 4 na kat. parceli broj 7335/1

Ovaj objekat izgrađen je pre donošenja propisa o izgradnji objekata i upisan je sa površinom pod objektom od 93 m². Izveden je u klasičnom sistemu gradnje sa zidovima od opeke, drvenom tavanicom, drvenom krovnom konstrukcijom i crepom kao krovnim pokrivačem. Zgrada je samostalni objekat uz granicu parcele prema Dunavu. U vreme obilaska nepokretnosti nije mi omogućen ulaz u objekat tako da detaljniji opis stanja unutrašnjosti ne mogu dati. Na fasadi objekta nisu vidljiva veća oštećenja. U zavisnosti od određivanja buduće namene objekta mogu se dati predlozi za ulaganja kako bi se podigao kvalitet poslovnog prostora.

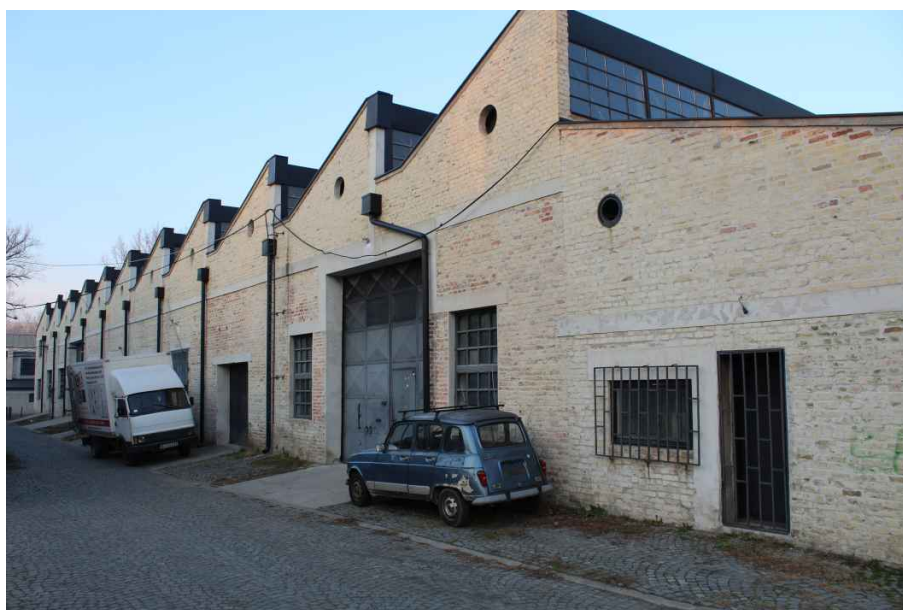
Slika 7 – objekat br. 5 na kat. parceli broj 7335/1

Ova zgrada je, prema podacima iz katastra, izgrađena pre donošenja propisa o izgradnji objekata, sa površinom pod objektom od 1.064 m². Ovaj objekat bio je predmet sanacije pre par godina. Zgrada je u suštini klasično zidani objekat sa veoma retkim „šed“ krovom izvedenim od drvene građe. Podovi su betonski, bez podnih obloga. Prilikom rekonstrukcije na objektu je zamenjen krovni pokrivač, zamenjeni su oluci i osvežena je fasada. Zgrada je izdvojena na više nezavisnih celina, a u pojedinim delovima zakupci su izveli montažno-demontažne galerije koje nisu obračunate u navedenoj površini objekta. Prilikom obilaska nepokretnosti bio mi je omogućen ulazak u pola od ukupnog broja poslovnih prostora unutar nje. U viđenim delovima zgrada se nalazi u dobrom stanju i na njoj nema vidljivih oštećenja. Objekat je opremljen samo instalacijom električne energije.

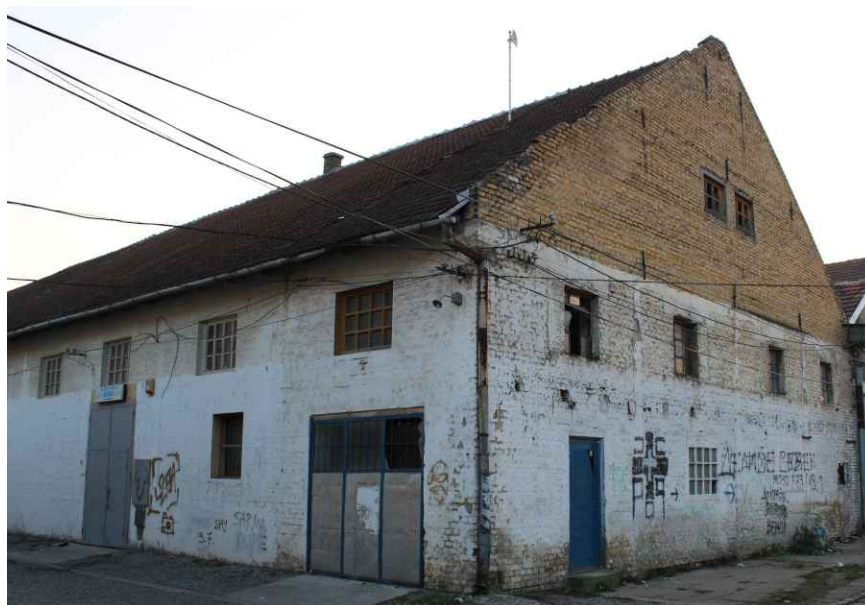
Slika 8 – objekat br. 6 na kat. parceli broj 7335/1

Ova zgrada predstavlja deo celine koju čine objekti upisani pod brojevima 6, 7, 8 i 9 koji su sagrađeni tik jedan uz drugog. Prema katastarskim podacima objekat je izgrađen pre donošenja propisa o izgradnji objekata, sa upisanom površinom pod objektom od 639 m². Prilikom obilaska bio mi je dostupan samo jedan manji deo na severnoj strani objekta prema Limanskom parku. Zgrada je klasično zidani objekat sa zidovima od opeke, drvenom krovnom konstrukcijom i crepom kao krovnim pokrivačem. Podeljena je kao i prethodni objekat na više nezavisnih celina, uglavnom magacina i radionica. U ovom objektu postoje samo instalacije električne energije. U delu u koji sam mogao da uđem primetna su oštećenja na krovnoj konstrukciji i tragovi prokišnjavanja. Na zidovima su vidljivi tragovi vlage i sa spoljašnje i sa unutrašnje strane. Na pojedinim delovima objekta vidljivi su tragovi određenih popravki (sanacija) koje su vršene u prošlosti. Da bi ovaj objekat bio u punoj funkciji, sa svim instalacijama i maksimalno iskorišćen potrebno je ulaganje vrlo velikih sredstava tako da je mnogo ekonomičnije srušiti ga i na njegovom mestu izgraditi novi.

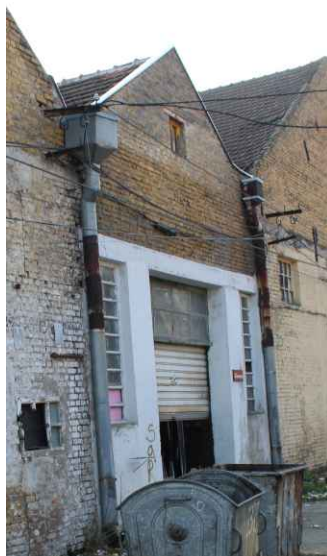
Slika 9 – objekat br. 7 na kat. parceli broj 7335/1

Objekat se nalazi u „sendviču“ između zgrada broj 6 i 8. Zgrada je izgrađena bez odobrenja za gradnju, a upisana je sa površinom od 294 m². Podeljena je funkcionalno u dva dela. U delu prema Limanskom parku nalazi se magacinski prostor, a u delu prema Dunavu nalazi se radionica. Zgrada je zidana je u klasičnom sistemu gradnje sa zidovima od opeke, drvenom krovnom konstrukcijom i crepom kao krovnim pokrivačem. Problem objekta je prokišnjavanje. Korisnici objekta su u više navrata popravljali krovni pokrivač, a prilikom poslednjih popravki ojačan je i deo dotrajale krovne konstrukcije. Kao i kod prethodnog objekta i kod ovog je svrsishodnije rušenje i izgradnja novog nego izvoditi radove na sanaciji oštećenja, uvođenja instalacija vode, kanalizacije i grejanja i radove na povećanju energetske efikasnosti.

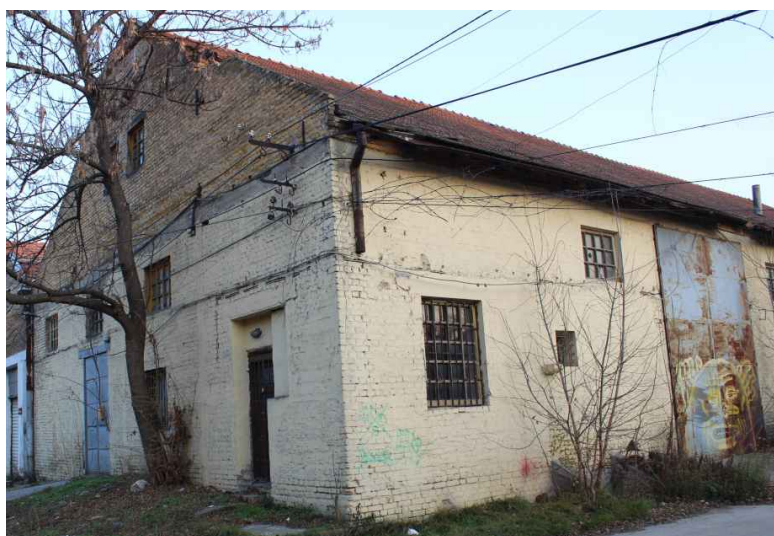
Slika 10 – objekat br. 8 na kat. parceli broj 7335/1

Objekat je, prema katastarskim podacima, izgrađen pre donošenja propisa o izgradnji objekata i upisan je sa površinom od 643 m². Zgrada je zidana u klasičnom sistemu gradnje sa zidovima od opeke, drvenom krovnom konstrukcijom i crepom kao krovnim pokrivačem. Spoljna i unutrašnja stolarija je delimično izvedena od drveta, a delimično od kutijastih čeličnih profila, sa ispunama od lima i stakla. U objektu postoje samo instalacije električne energije. U ovoj zgradi obezbeđen mi je pristup samo u jednoj četvrtini, a svi ostali delovi bili su nedostupni za pregled. U pregledanom delu vidljivi su problemi sa prokišnjavanjem i sa krovnom konstrukcijom, a na objektu u celini primetio sam dosta loše stanje fasade uzrokovano vlagom i neodržavanjem. U konstruktivnom smislu postoje samo manja oštećenja u vidu sitnih prslina. Da bi objekat bio u punoj funkciji, sa izvedenim svim instalacijama, sa novom krovnom konstrukcijom, opšavima i pokrivačem, energetski efikasniji i maksimalno iskorišćen, potrebno je ulaganje vrlo velikih sredstava tako da je mnogo ekonomičnije srušiti ga i na njegovom mestu izgraditi novi.

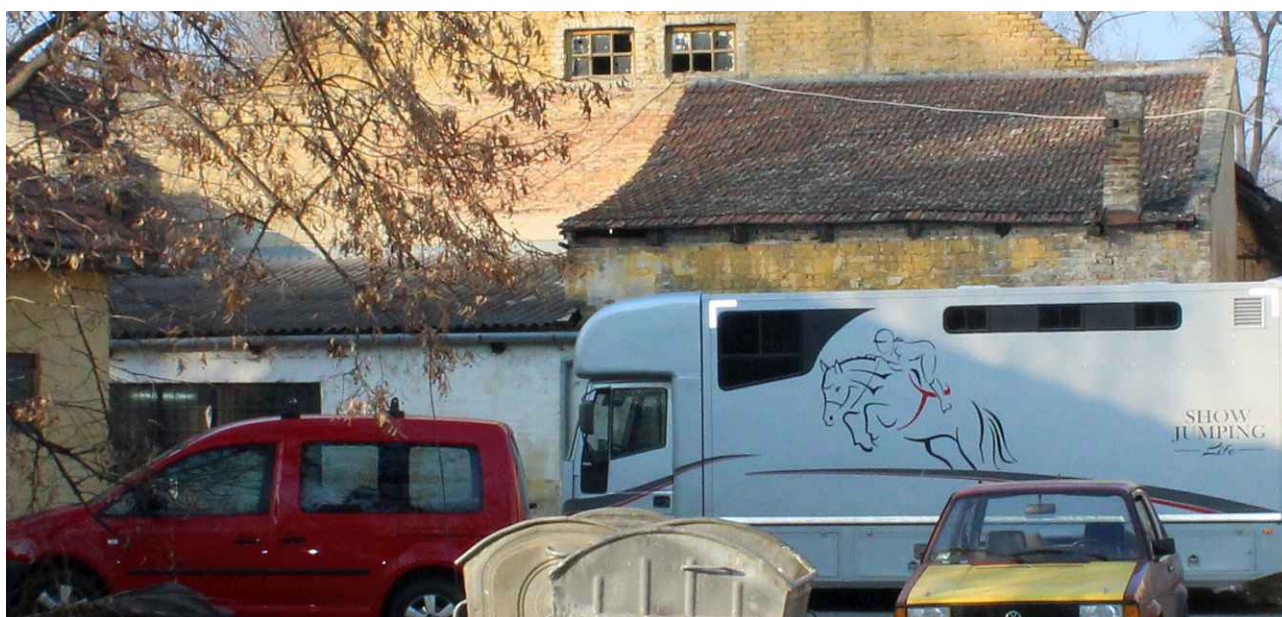
Slika 11 – objekat br. 9 na kat. parceli broj 7335/1

Objekat je, prema katastarskim podacima, izgrađen bez odobrenja za izgradnju i upisan je sa površinom od 119 m². Prema viđenom na licu mesta polovina objekta se u nekom trenutku urušila i na tom delu je ponovo prezidan. Tom prilikom nije izvedena ista visina na urušenom delu nego je čist prostor umanjen za 1-2 m po visini. Oba dela sagrađena su u klasičnom sistemu gradnje sa zidovima od opeke i drvenom krovnom konstrukcijom. Na starijem delu zgrade krovni pokrivač je crep, a na novijem delu je valoviti salonit. Spoljna i unutrašnja stolarija je delimično izvedena od drveta, a delimično od kutijastih čeličnih profila, sa ispunama od lima i stakla. U objektu postoje samo instalacije električne energije. U ovoj zgradi obezbeđen mi je pristup samo u jednoj polovini. S obzirom da je jedan deo objekta bio urušen realno je za očekivati da se to dogodi i sa drugim delom tako da je kvalitetnije rešenje ukloniti ceo objekat i po potrebi saizdati na tom mestu novi.

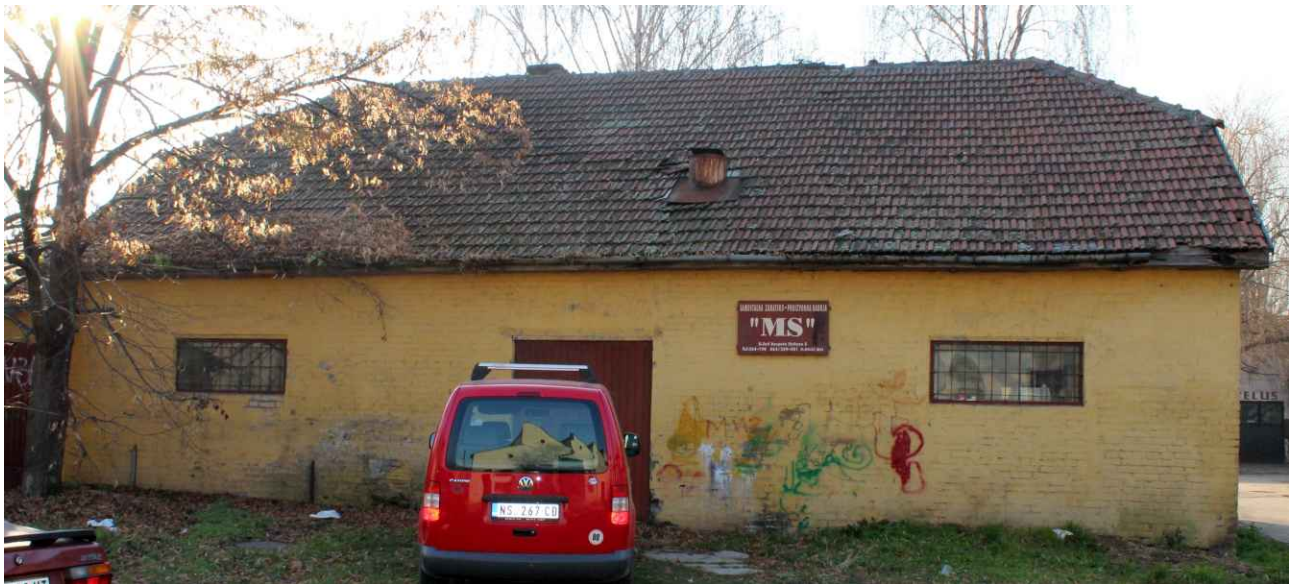
Slika 12 – objekat br. 10 na kat. parceli broj 7335/1

Objekat je izgrađen pre donošenja propisa o izgradnji objekata i upisan je sa površinom od 153 m². Zgrada je zidana u klasičnom sistemu gradnje sa zidovima od opeke, drvenom krovnom konstrukcijom i crepom kao krovnim pokrivačem. Spoljna stolarija je od kutijastih čeličnih profila sa ispunama od lima i stakla. U objektu postoje samo instalacije električne energije. Zgrada ima problema sa krovnim pokrivačem koji prokišnjava i sa krovnom konstrukcijom koja je usled prokišnjavanja oštećena. Pored toga, na zidovima objekta, i sa spoljne i sa unutrašnje strane, vidljiva su oštećenja uzrokovana vlagom. Rušenje ovog objekta i zidanje novog na njegovom mestu daleko je isplativije nego izvršiti ulaganja u zamenu krova, zamenu limarije, zamenu prozora, sanaciju vlage, podizanje energetskih svojstava i uvođenje instalacija koje nedostaju.

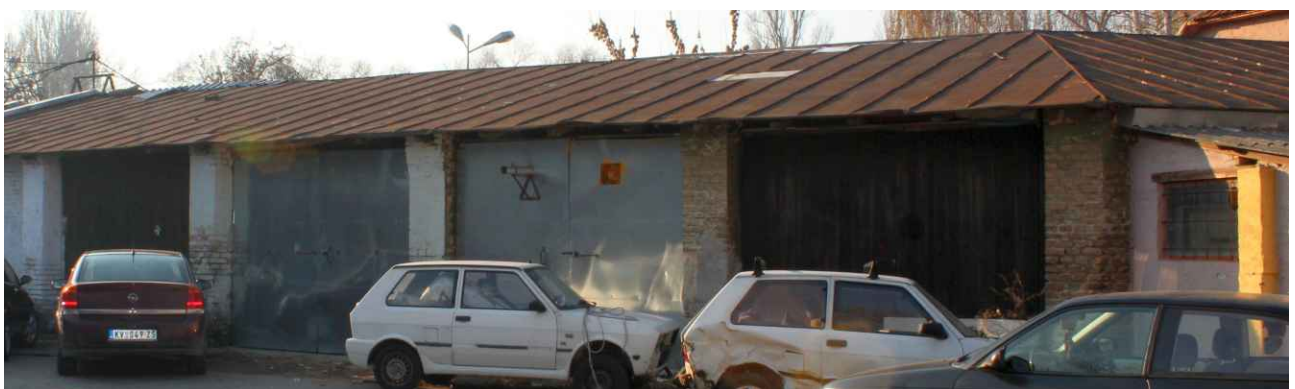
Slika 13 – objekat br. 11 na kat. parceli broj 7335/1

Objekat je izgrađen pre donošenja propisa o izgradnji objekata i upisan je sa površinom od 202 m². Zgrada je zidana u klasičnom sistemu gradnje sa zidovima od opeke, drvenom krovnom konstrukcijom i limom kao krovnim pokrivačem. Spoljna stolarija je na pojedinim delovima od drveta, a na nekim mestima od kutijastih čeličnih profila sa ispunama od lima. Zgrada je podeljena na puno manjih nezavisnih celina. U onima u kojima sam uspeo da uđem krovna konstrukcija je u jako lošem stanju, a na zidovima su vidljiva oštećenja usled dejstva vlage. Krovni pokrivač je dotrajavao na celom objektu. U objektu postoje samo instalacije električne energije. Rušenje ovog objekta i zidanje novog na njegovom mestu daleko je isplativije nego izvršiti ulaganja u zamenu krova, zamenu limarije, zamenu prozora, sanaciju vlage, podizanje energetskih svojstava i uvođenje instalacija koje nedostaju.

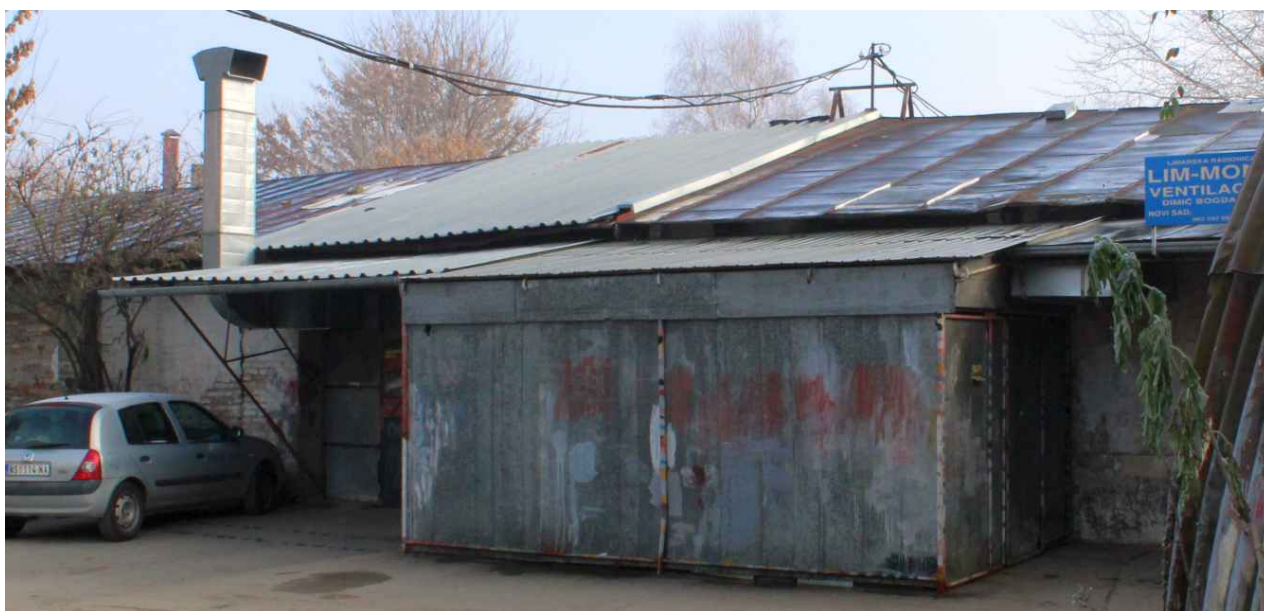
Slika 14 – objekat br. 12 na kat. parceli broj 7335/1

Objekat je izgrađen pre donošenja propisa o izgradnji objekata i upisan je sa površinom od 158 m². Zgrada je zidana u klasičnom sistemu gradnje sa zidovima od opeke, drvenom krovnom konstrukcijom i krovnim pokrivačem od lima. Spoljna stolarija je od kutijastih čeličnih profila sa ispunama od lima i stakla. Pod je betonski, bez bilo kakve obloge. U objektu postoje samo instalacije električne energije. Zgrada ima problema sa krovnim pokrivačem koji prokišnjava i sa krovnom konstrukcijom koja je usled prokišnjavanja oštećena. Samo je na jednom manjem delu krovna konstrukcija rekonstruisana i postavljen je pokrivač od profilisanog lima. Na zidovima objekta, i sa spoljne i sa unutrašnje strane, vidljiva su oštećenja uzrokovana vlagom. Rušenje ovog objekta i zidanje novog na njegovom mestu daleko je isplativije nego izvršiti ulaganja u zamenu krova, zamenu limarije, zamenu prozora, sanaciju vlage, podizanje energetske svojstava i uvođenje instalacija koje nedostaju.

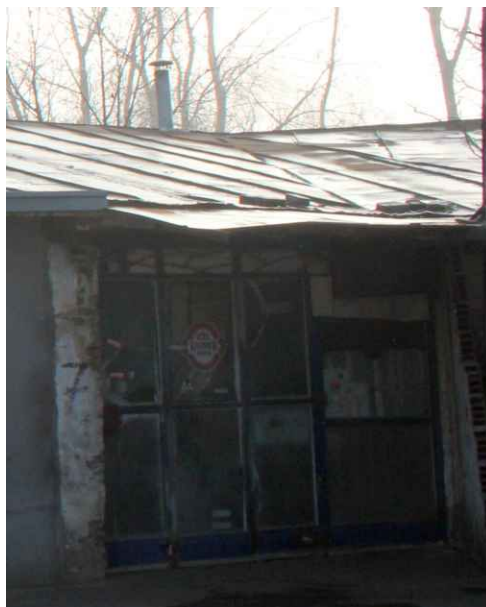
Slika 15 – objekat br. 13 na kat. parceli broj 7335/1

Objekat je, prema katastarskim podacima, izgrađen pre donošenja propisa o izgradnji objekata i upisan je sa površinom od 23 m². Nalazi se u „sendviču“ između objekata broj 12 i 14. Zgrada je zidana u klasičnom sistemu gradnje sa zidovima od opeke, drvenom krovnom konstrukcijom i limom kao krovnim pokrivačem. Pod je betonski, bez obloge. U objektu postoji samo instalacija struje koja je dosta loša. Pored toga što prokišnjava objekat je u dosta lošem stanju i ekonomski je neopravdano na njemu vršiti bilo kakve intervencije. Zgradu treba srušiti.

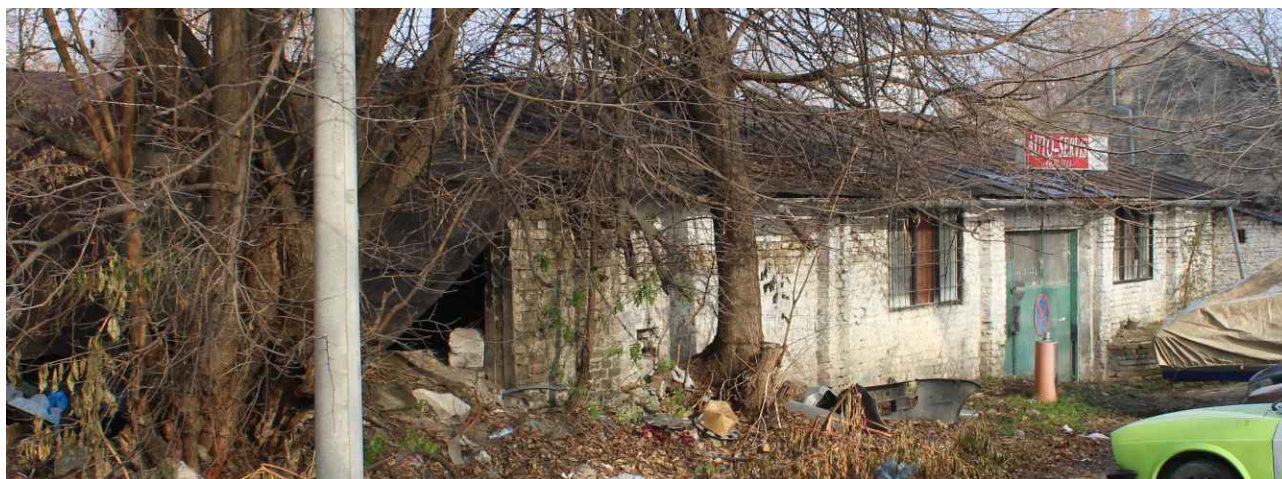
Slika 16 – deo objekta br. 14 na kat. parceli broj 7335/1

Objekat je, prema katastarskim podacima, izgrađen pre donošenja propisa o izgradnji objekata i upisan je sa površinom od 897 m². Skoro trećina ovog objekta urušila se pre par godina. Ni ostatak objekta nije u mnogo boljem stanju tako da za ovaj objekat ne dolaze u obzir nikakve rekonstrukcije nego samo njegovo potpuno uklanjanje.

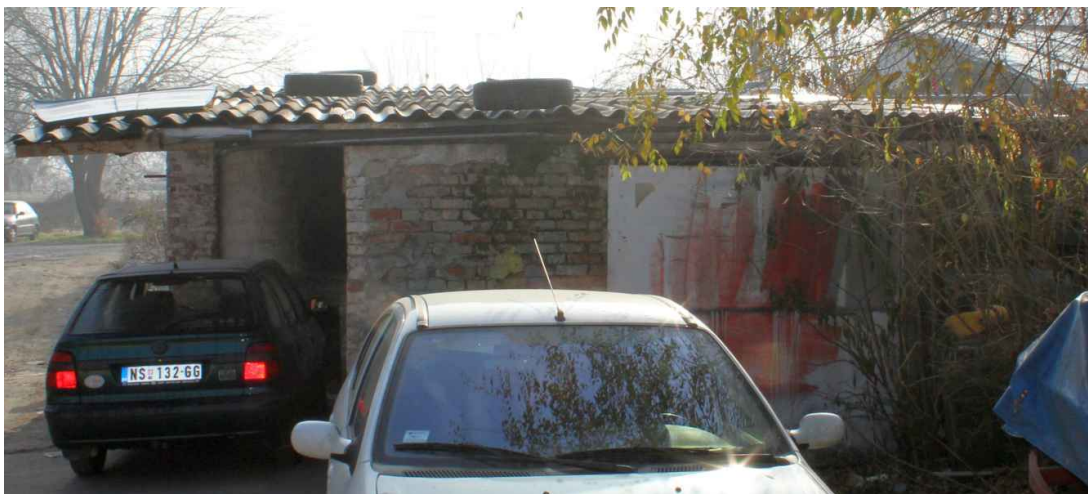
Slika 17 – objekat br. 15 na kat. parceli broj 7335/1

Objekat je izgrađen bez odobrenja za gradnju, a upisan je sa površinom od 26 m². Sagrađen je u klasičnom sistemu gradnje sa zidovima od opeke, drvenom krovnom konstrukcijom i valovitim salonitom kao krovnim pokrivačem. Objekat se nalazi u lošem stanju i potrebno ga je ukloniti pre nego što se sam uruši.

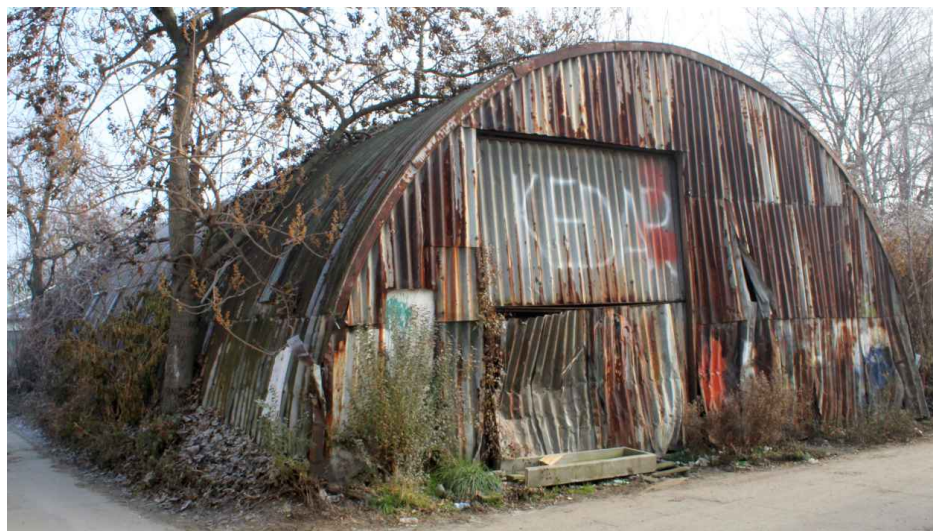
Slika 18 – objekat br. 16 na kat. parceli broj 7335/1

Objekat je, prema katastarskim podacima, izgrađen bez odobrenja za gradnju, a upisan je sa površinom od 299 m². Ovaj objekat u stvarnosti predstavlja magacinski prostor montažno-demontažnog tipa izveden od čelika i lima na betonskoj podlozi. Objekat je usled starosti u potpunosti propao i nikakve intervencije na njemu ne mogu imati ekonomsku opravdanost. Objekat je potrebno ukloniti i iz bezbednosnih razloga jer je lim od kojeg je napravljen istrulio sa svih strana.

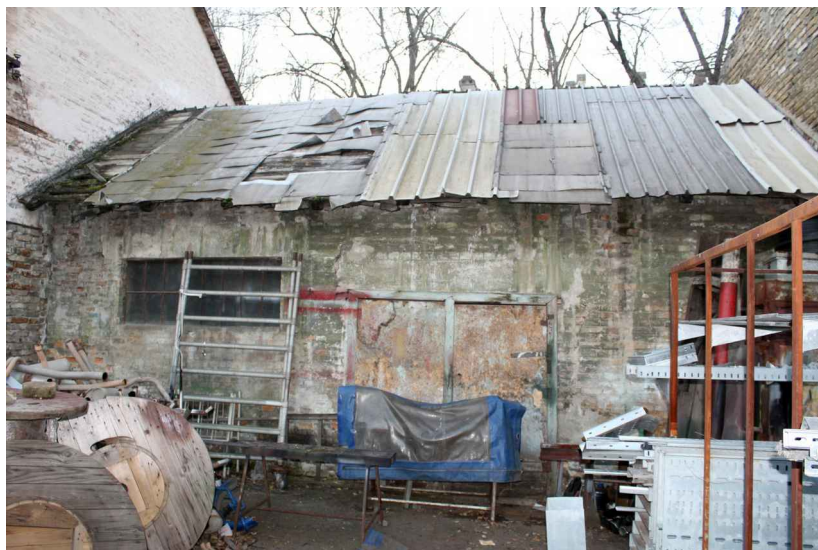
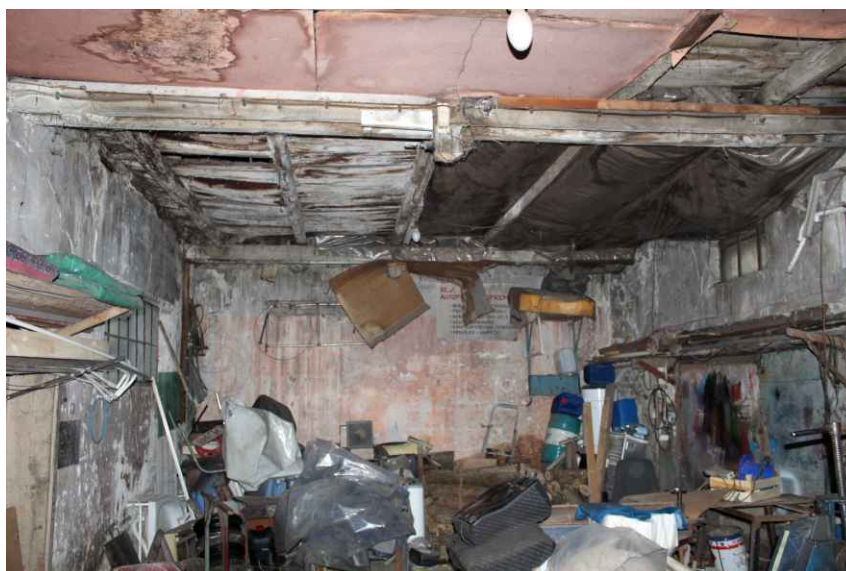
Objekat je upisan kao izgrađen bez odobrenja za gradnju, sa površinom od 50 m². Zgrada predstavlja klasično zidani objekat koji je usled starosti i neodržavanja počeo da se urušava. Zakupci su izvršili određene radove na zamenu pojedinih delova krovne konstrukcije kako bi privremeno sprečili ili odložili njeno potpuno urušavanje. Nema nikakvog osnova u ovaj objekat ulagati bilo kakva sredstva nego je potrebno ukloniti ga što pre kako se ne bi sam, nekontrolisano srušio.

Slika 19 – objekat br. 17 na kat. parceli broj 7335/1

Slika 20 – unutrašnjost objekta br. 17 na kat. parceli broj 7335/1

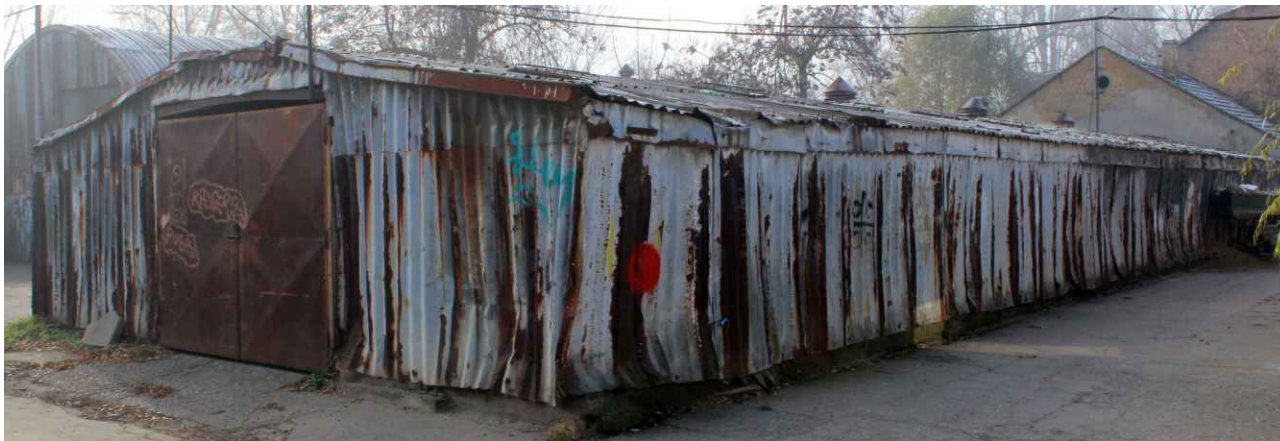
Slika 21 – objekat br. 18 na kat. parceli broj 7335/1

Objekat je, prema katastarskim podacima, izgrađen pre donošenja propisa o izgradnji objekata, a upisan je sa površinom od 280 m². Kao i objekat broj 16 ovo je magacinski prostor montažno-demontažnog tipa izveden od čelika i lima na betonskoj podlozi. Objekat je usled starosti u potpunosti propao i nikakve intervencije na njemu ne mogu imati ekonomsku opravdanost. Objekat je potrebno ukloniti i iz bezbednosnih razloga jer je lim od kojeg je napravljen istrulio sa svih strana i postoji opasnost od urušavanja.

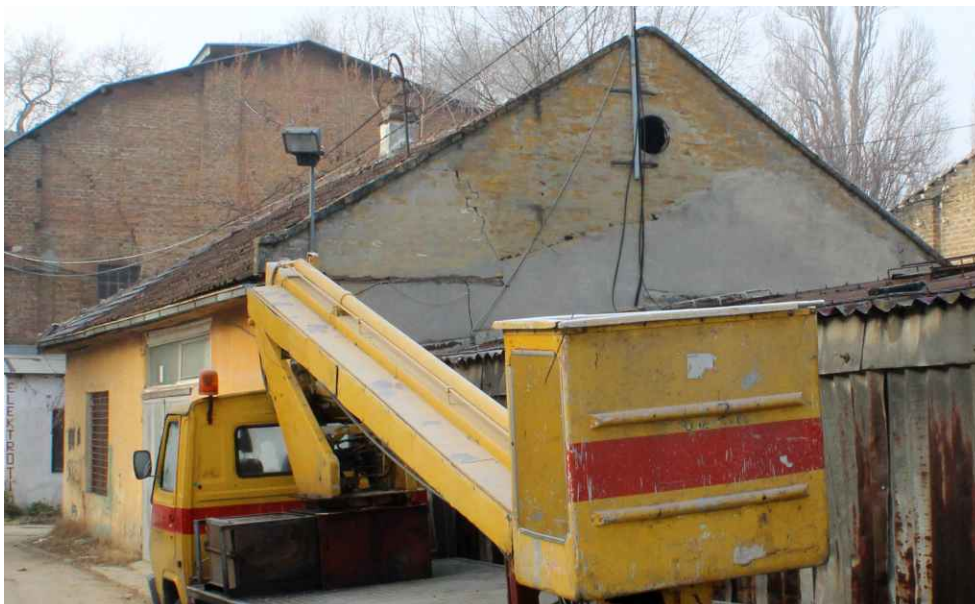
Slika 22 – objekat br. 19 na kat. parceli broj 7335/1

Objekat je upisan kao izgrađen bez odobrenja za gradnju i upisan je sa površinom od 129 m². Objekat je izveden u klasičnom sistemu gradnje sa zidovima od opeke, drvenom krovnom konstrukcijom i crepom kao krovnim pokrivačem. Pod objekta je betonski, bez obloge. Spoljna stolarija je delimično drvena, a delimično od crne bravarije. Unutrašnja stolarija je drvena. U objektu postoje instalacije struje i tehničke vode. Za razliku od većine drugih objekata kod ovog nema problema sa prokišnjavanjem jer su korisnici prostora u više navrata vršili intervencije na krovu. Međutim, na zgradi su vidljive pukotine na zabatnim zidovima i tragovi vlage na svim zidovima. Saniranje navedenih oštećenja, uvođenje instalacija koje nedostaju zgradi da bude u punoj funkciji i povećanje energetske efikasnosti iziskuje izdvajanje velike svote tako da je mnogo racionalnije ovaj objekat ukloniti i, po potrebi, na njegovom mestu sagraditi novi.

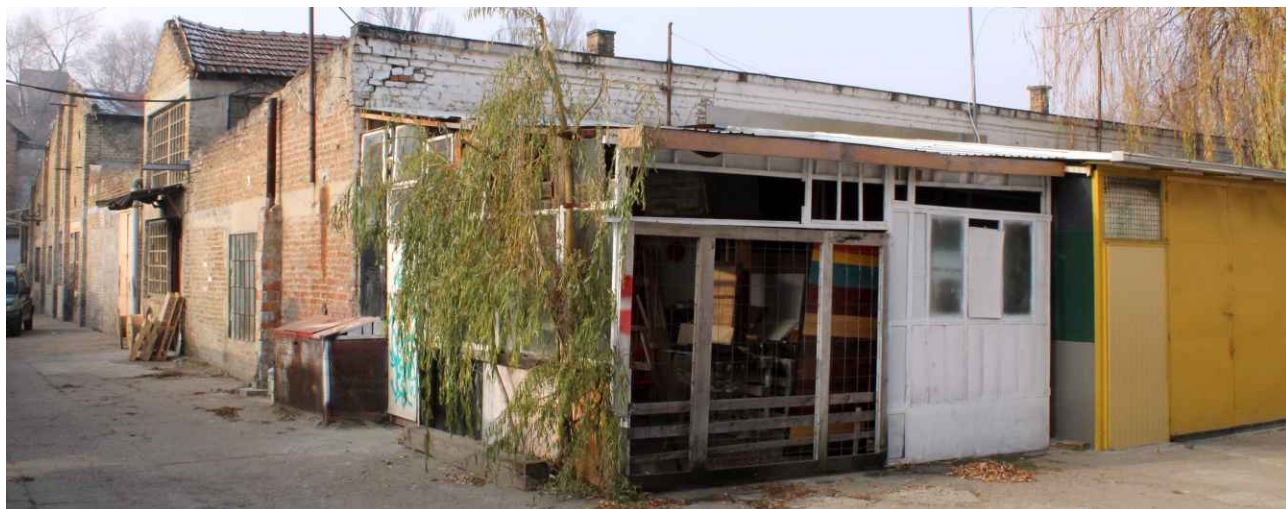
Slika 23 – deo objekata upisanih kao br. 20 na kat. parceli broj 7335/1

Prema podacima iz katastra ovo je jedan objekat izgrađen pre donošenja propisa o izgradnji objekata i upisan je sa površinom od 1.334 m². Na licu mesta utvrdio sam da činjenično stanje ne odgovara upisu. Naime, kao što se vidi na slici ispod, ovo je skup od nekoliko objekata zidanih jedan uz drugi i svaki od njih je nezavisna celina. Unutar tih celina oni su opet deljeni na manje prostore. Prema satelitskim snimcima lokacije ovde se nalazi 4-6 objekata zidanih nezavisno jedan uz drugi, a upisani su kao jedan. Svi objekti su zidani, imaju drvenu krovnu konstrukciju, a krovni pokrivači su različiti od objekta do objekta. Pojedini objekti su proširivani izgradnjom nadstrešnica, a kasnije i njihovim zatvaranjem i pripajanjem zgradi. Svaka od ovih celina poseduju instalacije struje, a pojedini delovi imaju tehničku vodu. Kod svih zgrada problem je krovna konstrukcija i procurivanje krovnog pokrivača bez obzira da li je on salonit, crep ili hidroizolacija krovnoj ploči. Kod većine objekata krovna konstrukcija je usled procurivanja u veoma lošem stanju. Pojedini zakupci su izvršili i zamenu nekih nosećih delova kako bi obezbedili njenu stabilnost. Na većini zgrada primetne su pukotine po obodnim zidovima koje su izazavane usled starosti i lošeg održavanja. Zbog veličine zgrada potrebna su velika ulaganja kako bi oni bili u punoj funkciji. Uvođenje instalacija grejanja, vodovoda, kanalizacije, zatim sanacije svih krovova, zamena svih krovnih pokrivača, sanacije pukotina na nosećim zidovima i povećanje energetske efikasnosti zahteva veoma velika sredstva tako da je ekonomski mnogo opravdanije ukloniti ovaj objekat (objekte). Zbog činjenice da to zapravo nije jedan objekat nego više njih u ovom slučaju može se izvršiti zadržavanje pojedinih delova i njihova sanacija, a ne potpuno uklanjanje svih. To bi, naravno, značilo i usklađivanje katastarske dokumentacije sa činjeničnim stanjem na terenu.

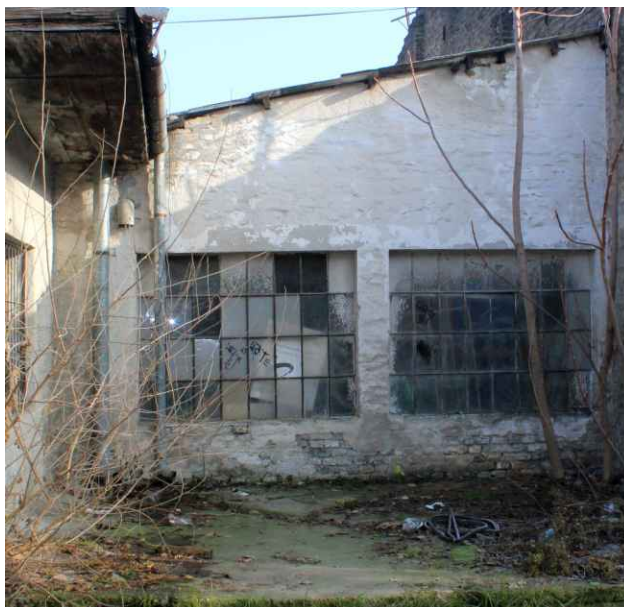
Slika 24 – objekat br. 21 na kat. parceli broj 7335/1

Objekat je, prema katastarskim podacima, izgrađen pre donošenja propisa o izgradnji objekata i upisan je sa površinom od 94 m². Zgrada je zidana u klasičnom sistemu gradnje sa zidovima od opeke, drvenom krovnom konstrukcijom i valovitim salonitom kao krovnim pokrivačem. Pod objekta je betonski, bez obloge. U objektu postoje samo instalacije električne energije. Objekat se nalazi u dosta lošem stanju. Usled prokišnjavanja oštećena je krovna konstrukcija, a zidovi su ispucali i imaju po sebi tragove vlage. Na osnovu navedenog proizilazi da je ovaj objekat mnogo opravdanije ukloniti nego u njega ulagati.

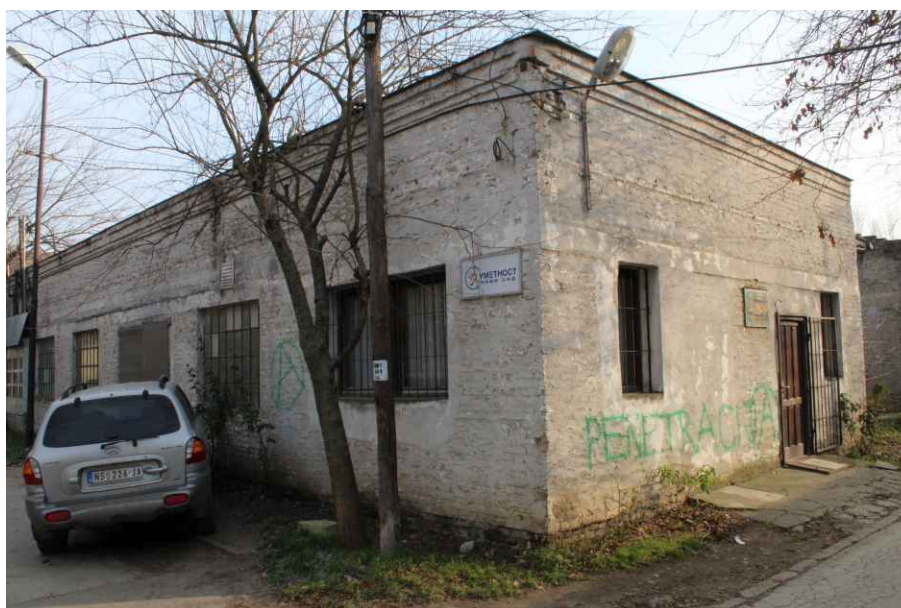
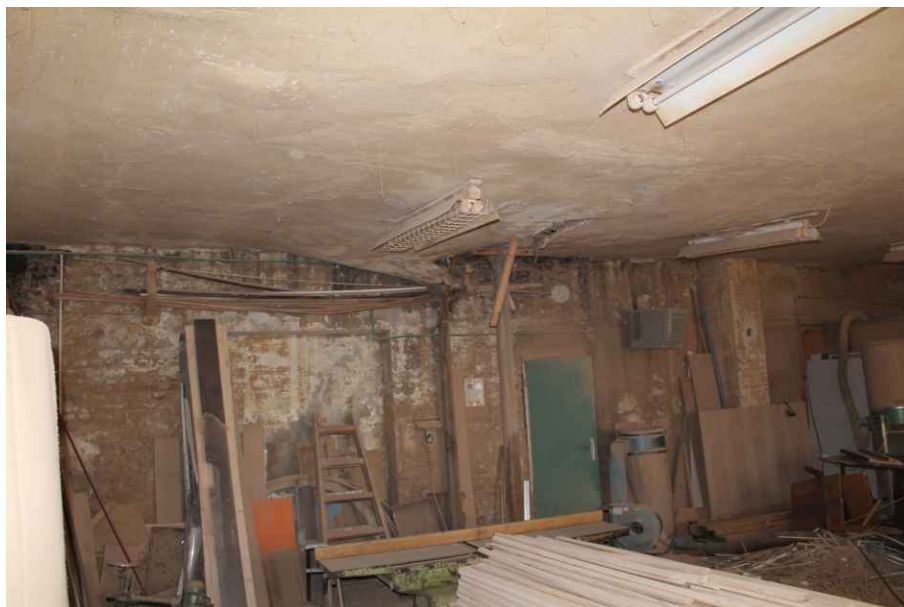
Objekat je, prema katastarskim podacima, izgrađen pre donošenja propisa o izgradnji objekata i upisan je sa površinom od 366 m². Zgrada je zidana u klasičnom sistemu gradnje sa zidovima od opeke i drvenom krovnom konstrukcijom. Pod objekta je betonski, bez obloge. Spoljna stolarija je delimično drvena, a delimično od čeličnih profila. U objektu postoje samo instalacije električne energije. Objekat se nalazi u dosta lošem stanju, pa je čak deo krovne konstrukcije poduprt kako bi se sprečilo njeno urušavanje. Da bi se objekat doveo u stanje potpune funkcionalnosti i maksimalne iskorišćenosti potrebno je uložiti veoma velika sredstva te je ekonomski mnogo isplativije ukloniti ga i na njegovom mestu, po potrebi, sagraditi novi. Pored toga, navedeno loše stanje krovne konstrukcija implicira na potrebu za hitnom intervencijom na ovom objektu.

Slika 25 – objekat br. 22 na kat. parceli broj 7335/1

Slika 26 – deo unutrašnjosti objekta br. 22 na kat. parceli broj 7335/1

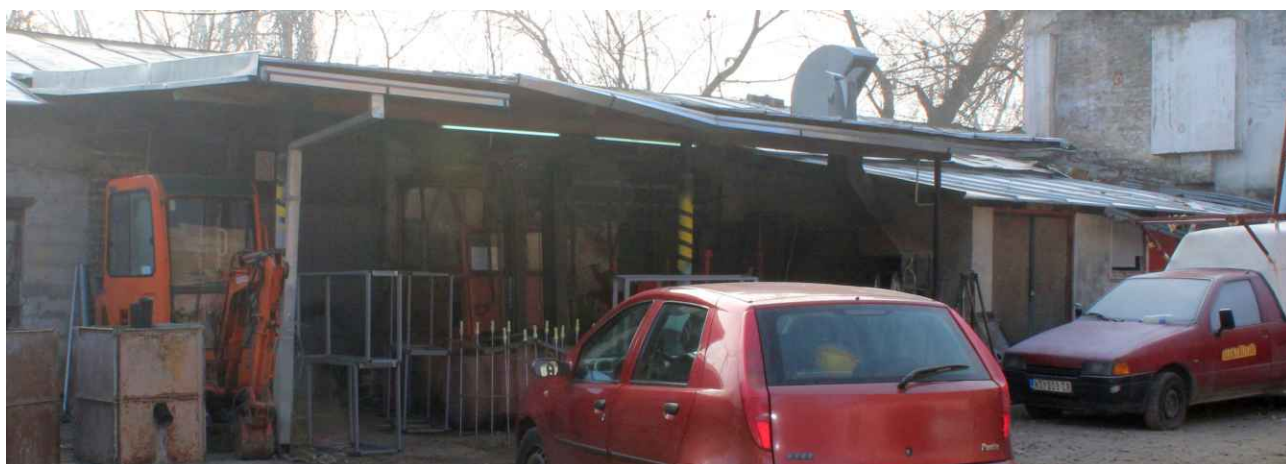
Slika 27 – objekat br. 23 na kat. parceli broj 7335/1

Objekat je, prema katastarskim podacima, izgrađen bez odobrenja za gradnju i upisan je sa površinom od 124 m². Zgrada je zidana u klasičnom sistemu gradnje sa zidovima od opeke i siporeksa, krovnom konstrukcijom od drveta i limom kao krovnim pokrivačem. Pod je betonski, bez obloga, a od instalacija u objektu postoji samo struja. Zakupci prostora izvršili su radove na zameni krovnog pokrivača i oluka koji su bili u potpunosti devastirani. Objekat je u funkciji ostave i radionice. Da bi se promenila namena objekta, uvele potrebne instalacije i doveo u energetski efikasnije stanje potrebna su veoma velika ulaganja tako da je mnogo ekonomičnije ovaj objekat ukloniti. Pored toga, sama činjenica da je deo objekta prezidan siporeks blokovima ukazuje na činjenicu da su stari zidovi bili trošni i da su uklonjeni iz bezbednosnih razloga.

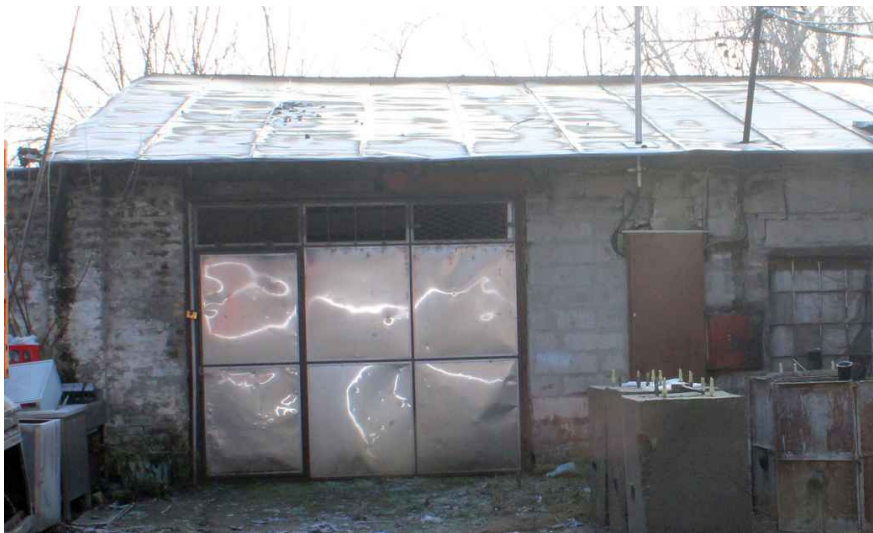
Slika 28 – objekat br. 24 na kat. parceli broj 7335/1

Ovaj objekat je upisan kao zasebna zgrada a u prirodi predstavlja sastavni deo prednodnog objekta, zgrade 23. Upisan je kao izgrađen bez odobrenja za gradnju sa površinom od 54 m². Sve navedeno za prethodni objekat važi i za ovaj, a naročito preporuka da se ukloni umesto da se u njega ulaže.

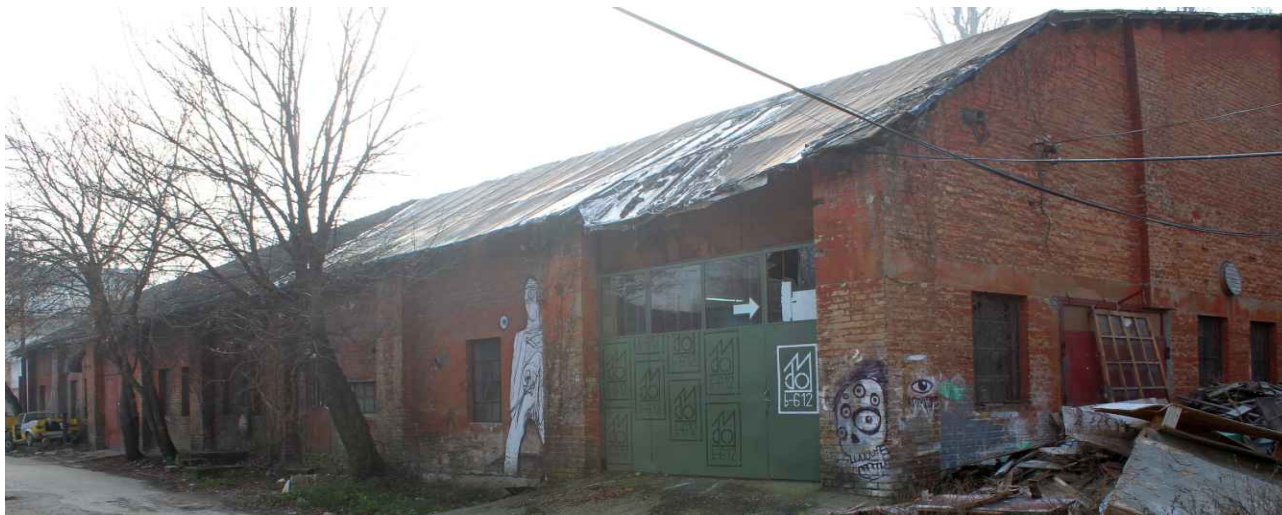
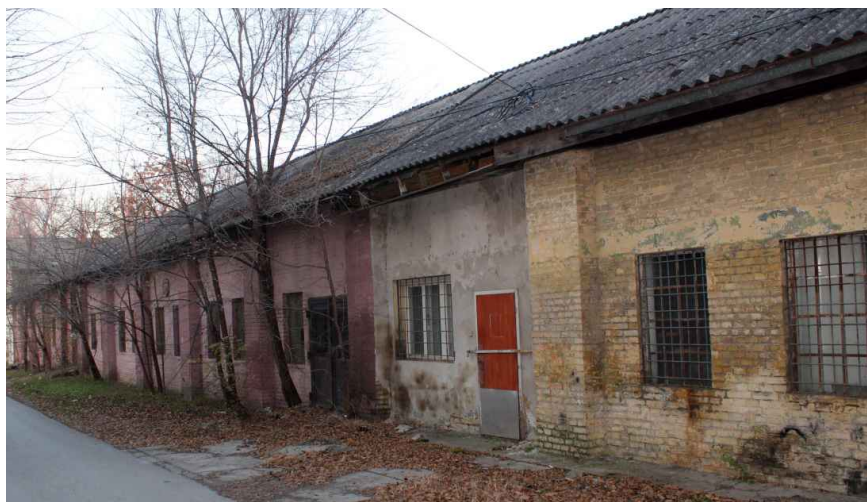
Kao i objekat broj 21 i ovaj ima nerešene pravno/katastarske odnose. Naime, upisan je kao jedan objekat površine 2.314 m², a na licu mesta činjenično stanje je takvo da to predstavlja skup više objekata i ne odgovara upisu. Iz satelitskih snimaka može se videti da je pod objektom broj 25 upisano u stvari sedam objekata, a na licu mesta utvrdio sam da se jedan od njih urušio i da su od njega ostali samo ostaci obodnih zidova. Svi objekti su zidani, imaju drvenu krovnu konstrukciju, a krovni pokrivači su različiti od objekta do objekta. Za sve delove u kojima mi je bio omogućen pristup je zajedničko da krovni pokrivač curi i da je svaki od njih popravljn na ovaj ili onaj način. Usled procurivanja pokrivača i krovne konstrukcije na svim objektima su oštećene u većoj ili manjoj meri. Pojedini zakupci prostora su svoje delove krovnih konstrukcija menjali ili ojačavali. Svi objekti poseduju instalacije struje, a pojedini imaju tehničku vodu. Na većini zgrada primetne su pukotine po obodnim zidovima koje su izazavane usled starosti i lošeg održavanja, a kao što je napred napisano jedan deo se i urušio. Zbog veličine zgrada potrebna su velika ulaganja kako bi objekti bili u punoj funkciji. Uvođenje instalacija grejanja, vodovoda, kanalizacije, zatim sanacije svih krovova, zamena svih krovnih pokrivača, sanacije pukotina na nosećim zidovima i povećanje energetske efikasnosti zahteva veoma velika sredstva tako da je ekonomski mnogo opravdanije ukloniti ovaj objekat (objekte). Zbog činjenice da to zapravo nije jedan objekat nego više njih u ovom slučaju može se izvršiti zadržavanje pojedinih delova i njihova sanacija, a ne potpuno ukolanjanje svih. To bi, naravno, značilo i usklađivanje katastarske dokumentacije sa činjeničnim stanjem na terenu.

Slika 29 – objekat br. 25 na kat. parceli broj 7335/1, gledano iz kompleksa „Kineske četvrti“

Slika 30 – objekat br. 25 na kat. parceli broj 7335/1, gledano od studentskog doma

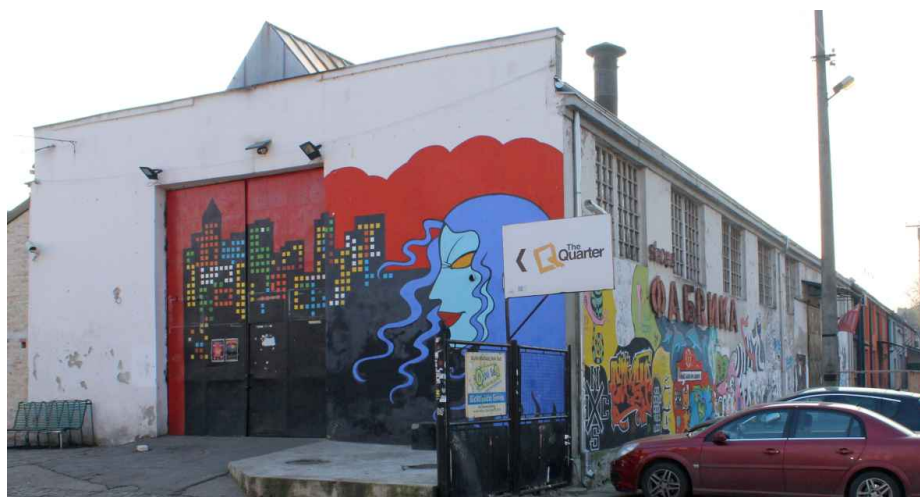
Slika 31 – objekat br. 26 na kat. parceli broj 7335/1

Objekat je, prema katastarskim podacima, upisan kao deo zgrade površine 530 m² na kat. parceli broj 7335/1. Ostatak zgrade je sa površinom od 12 m² upisan na kat. parceli broj 7335/4. U snimku sa internet prezentacije Republičkog geodetskog zavoda odnos između površina na jednoj i na drugoj parceli je otprilike 50-50 ali je u katastru upisano drugačije. Objekat je zidan u kombinovanom sistemu gradnje sa zidovima od opeke, betonskim stubovima, gredama i krovnom konstrukcijom. Centralnim delom krova dominira lanterna koja se proteže celom dužinom objekta. Podovi su delimično betonski, delimično obloženi drvenom oblogom, a delimično obloženi keramičkim pločicama. U ovom objektu obezbeđen mi je pristup u većem delu zgrade, a jedna četvrtina je ostala nepregledana. U objektu postoje instalacije električne energije, tehničke vode i kanalizacije koja vodi do septičke jame. U pregledanim delovima vidljivi su problemi sa izolacijom, kako hidro, tako i termo. Krov prokišnjava i preko lanterne i preko delova pod krovnim pokrivačem Na pojedinim delovima, uz donje delove zidova, vidljivi su tragovi vlage. S obzirom na konstrukciju objekta kod njega je mnogo ekonomičnije uložiti u radove na sanaciji prodora vlage, uvođenju instalacija i povećanju energetske efikasnosti nego izvršiti njegovo uklanjanje. Pored toga, potrebno je urediti pravno/katastarske podatke.
