STUDIO K

A-23/16

Izveštaj o stanju objekata na katastarskoj parceli broj 7335
KO Novi Sad II, u ulici Bulevar Despota Stefana broj 5
(„Kineska četvrt“) u Novom Sadu

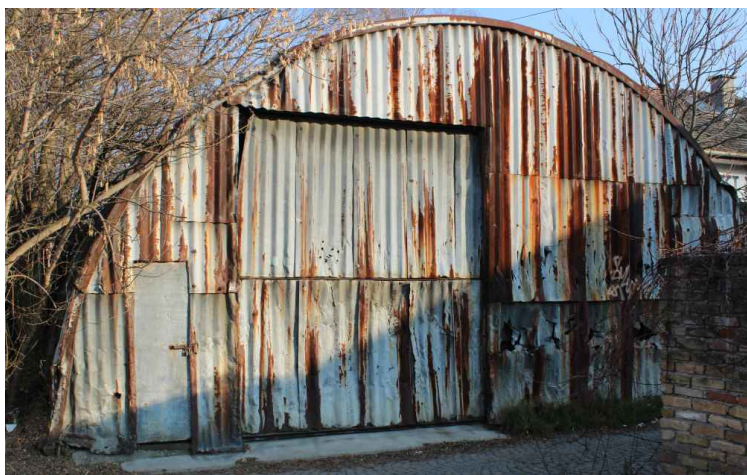
Slika 32 – objekat br. 27 na kat. parceli broj 7335/1

Objekat je, prema katastarskim podacima, izgrađen bez odobrenja za gradnju, a upisan je sa površinom od 241 m². Ovaj objekat u stvarnosti predstavlja magacinski prostor montažno-demontažnog tipa izveden od čelika i lima na betonskoj podlozi. Objekat je usled starosti u potpunosti propao i nikakve intervencije na njemu ne mogu imati ekonomsku opravdanost. Objekat je potrebno ukloniti i iz bezbednosnih razloga jer je lim od kojeg je napravljen istrulio sa svih strana.

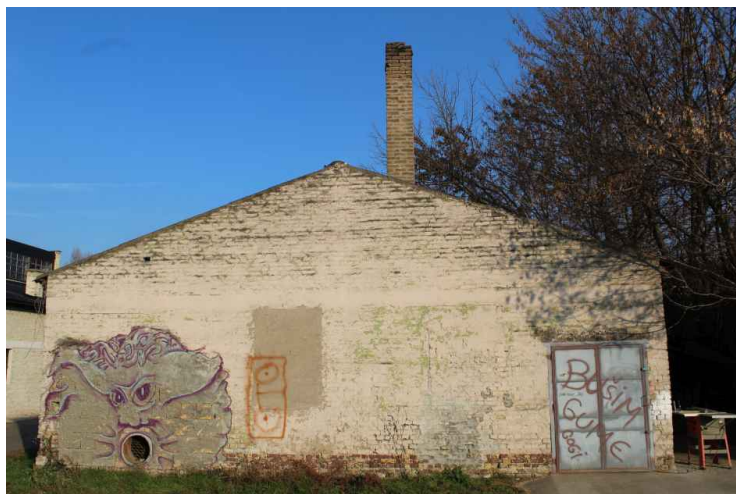
Slika 33 – objekat br. 28 na kat. parceli broj 7335/1

Objekat je, prema katastarskim podacima, izgrađen bez odobrenja za gradnju, a upisan je sa površinom od 220 m². Zgrada je sagrađena u klasičnom sistemu gradnje sa zidovima od opeke, drvenom krovnom konstrukcijom i crepom kao krovnim pokrivačem. Pod je betonski, bez obloge, a u njemu postoje samo instalacije električne energije. Objekat, kao i svi ostali na parceli, ima problema sa prokišnjavanjem, a samim tim i sa oštećenom krovnom konstrukcijom. Osim toga, na pojedinim delovima zidova vidljive su pukotine. Uklanjanje svih nedostataka zgrade, uvođenje instalacija i podizanje energetske svojstava zgrade ekonomski je neopravdano tako da je preporuka da se ovaj objekat ukloni i da se, ukoliko se za to ukaže potreba, na njegovom mestu izgradi novi.

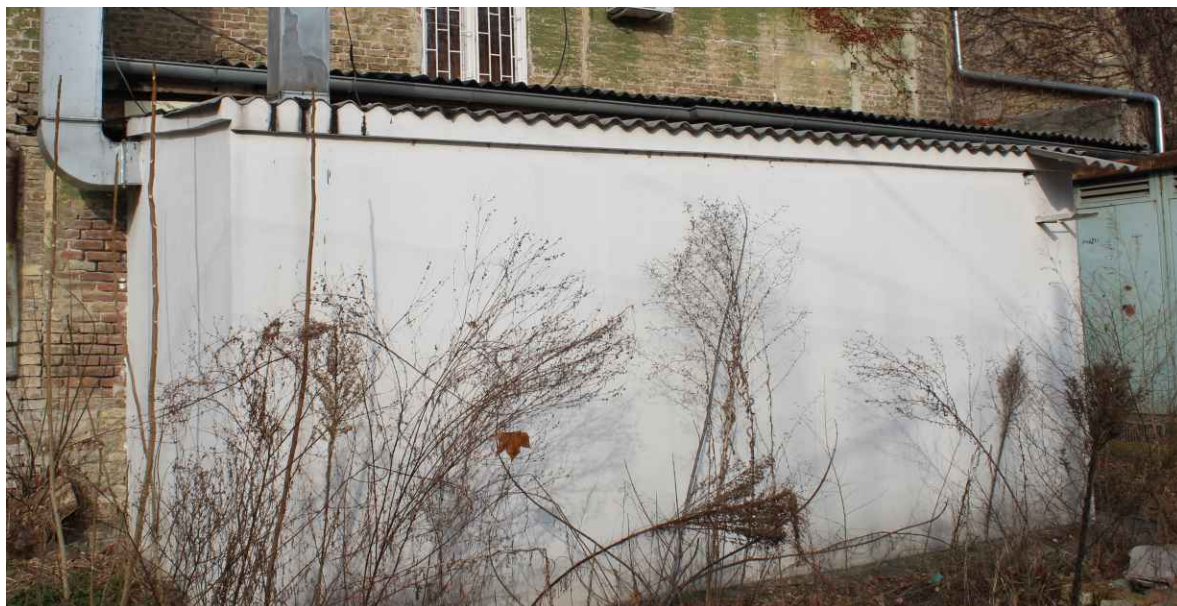
Slika 34 – objekat br. 29 i dozidani deo na kat. parceli broj 7335/1

Objekat je upisan sa površinom od 26 m² na ovoj parceli i predstavlja deo objekta broj 11 upisanog na kat. parceli broj 7335/4 sa površinom od 118 m². Svi podaci o ovoj zgradi dati su u opisu zgrade broj 6 na kat. parceli broj 7335/4. Ovde jedino treba reći da je objekat dozidan pre par godina (bez građevinske dozvole) i da je u dozidanom delu, po svemu sudeći, smeštena kotlarnica.

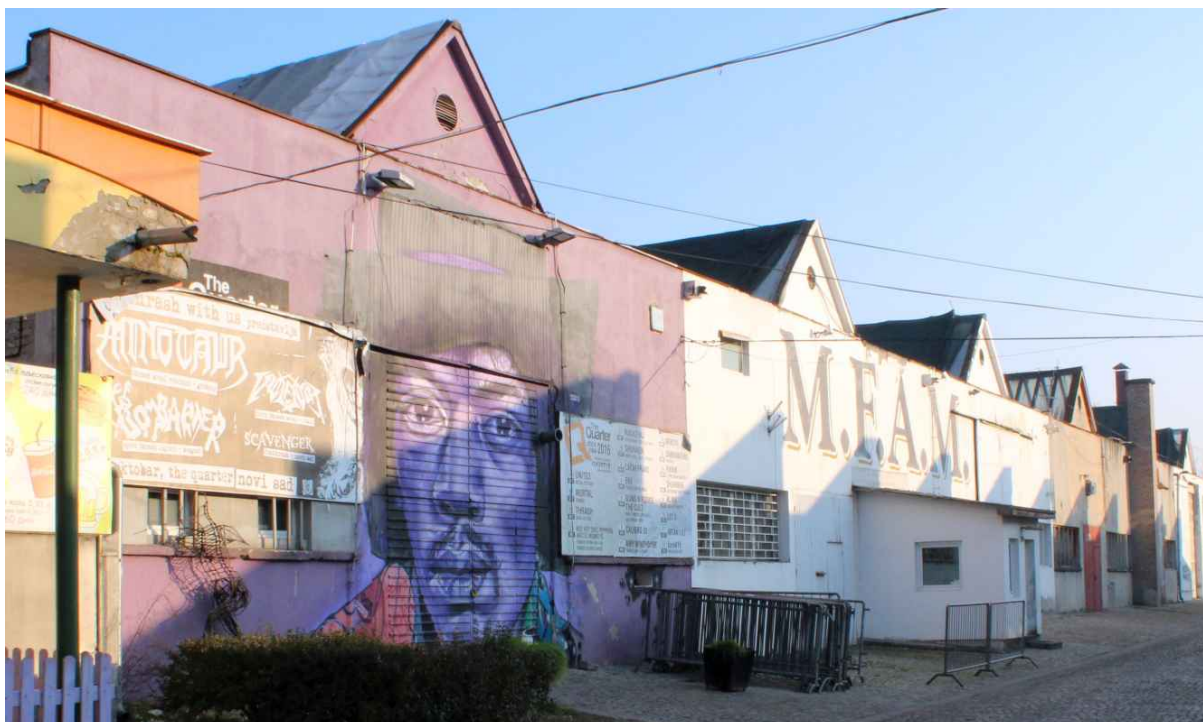
Slika 35 – objekat br. 1 na kat. parceli broj 7335/2

Objekat je, prema katastarskim podacima, izgrađen bez odobrenja, a upisan je sa površinom od 3.713 m². Zidan je u kombinovanom sistemu gradnje sa zidovima od opeke, betonskim stubovima i gredama od betona i krovnim pokrivačem od betonskih blokova preko koga je presvučen sloj hidroizolacije. Objekat je u suštini šestobrodna hala. Po dužini svakog broda postavljena je lanterna od čeličnih profila sa ispunom od stakla. Na delovima gde su stakla popucala postavljena je ispuna od leksana. Konstrukcija objekta nalazi se u veoma dobrom stanju, a problemi objekta su prokišnjavanje i loše osmišljeno vođenje atmosferskih voda. Zakupci objekta u više navrata su popravljali hidoizolacione slojeve, a u južnom delu objekta izvedeni su novi oluci koji su rešili problem u tom delu objekta. U zgradi postoje instalacije električne energije, tehničke vode i kanalizacije. Za ovaj objekat mogu se izneti dvostruke ocene o stanju i ekonomičnosti ulaganja. S jedne strane, objekat je konstruktivno zdrav, a izveden je tako da se po visini može podeliti u dva nivoa. Na stubovima su postavljeni „kratki“ elementi na koji bi se mogle osloniti grede i međuspratna konstrukcija. Sasvim je moguće da je u prošlosti objekat i imao dva nivoa. S druge strane enterijer zahteva ozbiljna ulaganja ako se planira da se objektu promeni namena. Uz to velike troškove iziskuje i podizanje energetske efikasnosti, trajno rešavanje procurivanja krova. Veliki troškovi su i ukoliko bi se ova jaka konstrukcija uklanjala i to takođe treba imati na umu. Detaljnu analizu opravdanosti popravke ili uklanjanja objekta treba dati nakon definisanja buduće namene zgrade.

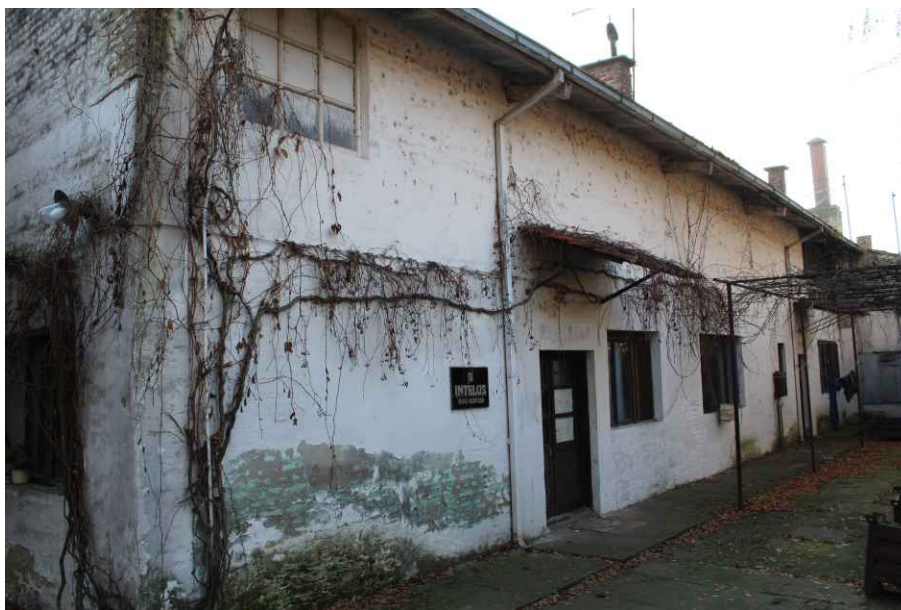
Slika 36 – objekat br. 2 na kat. parceli broj 7335/2

Objekat je, prema katastarskim podacima, izgrađen bez odobrenja za gradnju, a upisan je sa površinom od 1.029 m². Zidan je u klasičnom sistemu gradnje sa zidovima od opeke, drvenom krovnom konstrukcijom i valovitim salonitom kao krovnim pokrivačem. Zgrada je podeljena na magacinski deo i kancelarijski deo. U ovom objektu nije mi bio obezbeđen pristup pa nisam u mogućnosti da dam ocenu njegove unutrašnjosti. Sa spoljne strane vidi se da je objekat dosta oštećen pod uticajem vlage. Malter sa fasada je skoro u potpunosti otpao. Ukoliko je održavanje unutrašnjosti objekta jednako loše kao održavanje njegovih fasada sasvim je sigurno da je objekat mnogo jeftinije ukloniti nego u njega ulagati.

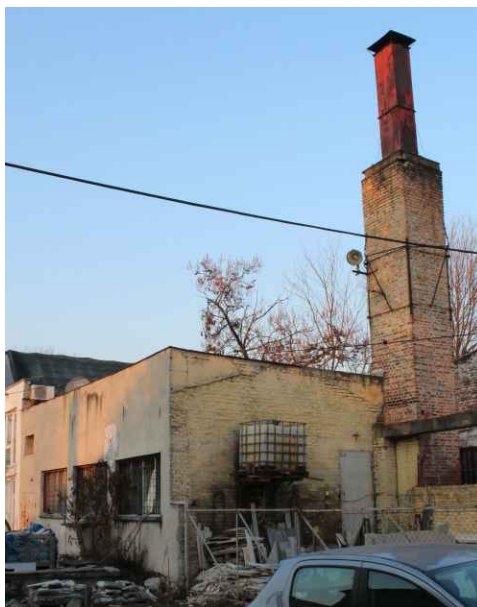
Slika 37 – objekt br. 3 na kat. parceli broj 7335/2

Objekat je izgrađen bez odobrenja za gradnju, a upisan je sa površinom od 95 m². Zgrada je izgrađena u klasičnom sistemu gradnje sa zidovima od opeke. Za vreme izrade nalaza nije mi omogućen ulaz u objekat i detaljan pregled. Jedino što sam mogao spolja da zaključim je da objekat ima samo instalacije električne energije, a da se za snabdevanje vodom koristi rezorvoar postavljen na fasadi. Na osnovu pregleda spoljašnjosti zgrade može se reći da ona ima problema sa celokupnom fasadom koja je u jednom delu i otpala, a da postoje i problemi sa vlagom iz zemlje. Uklanjanje uočenih nedostataka zgrade, uvođenje instalacija i podizanje energetske svojstava zgrade ekonomski je neopravdano tako da je preporuka da se ovaj objekat ukloni i da se, ukoliko se za to ukaže potreba, na njegovom mestu sazida novi.

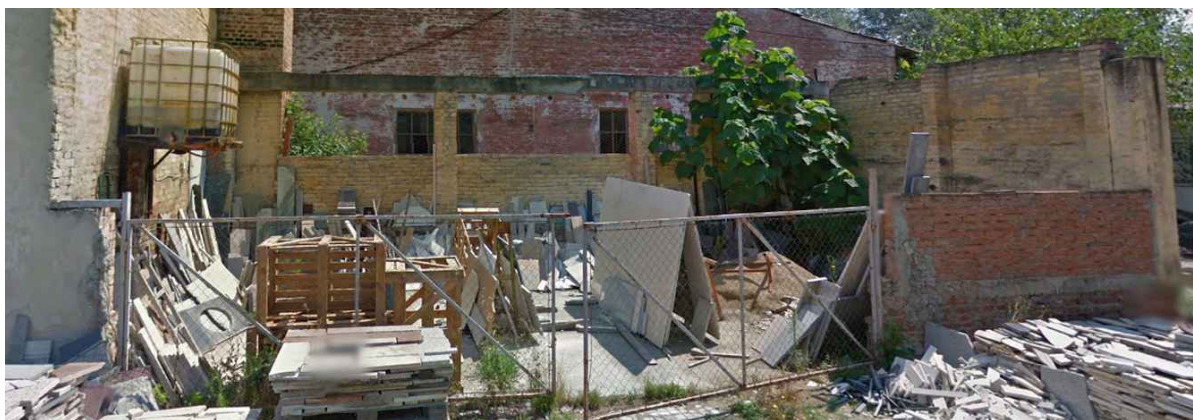
Slika 38 – objekt br. 4 na kat. parceli broj 7335/2

Ovaj objekat je upisan kao izgrađen bez odobrenja za gradnju, sa površinom od 65 m². Na licu mesta utvrdio sam da se dobar deo objekta urušio. Krov i delovi fasadnih zidova više ne postoje. Preporuka je da se i preostali delovi zgrade uklone.

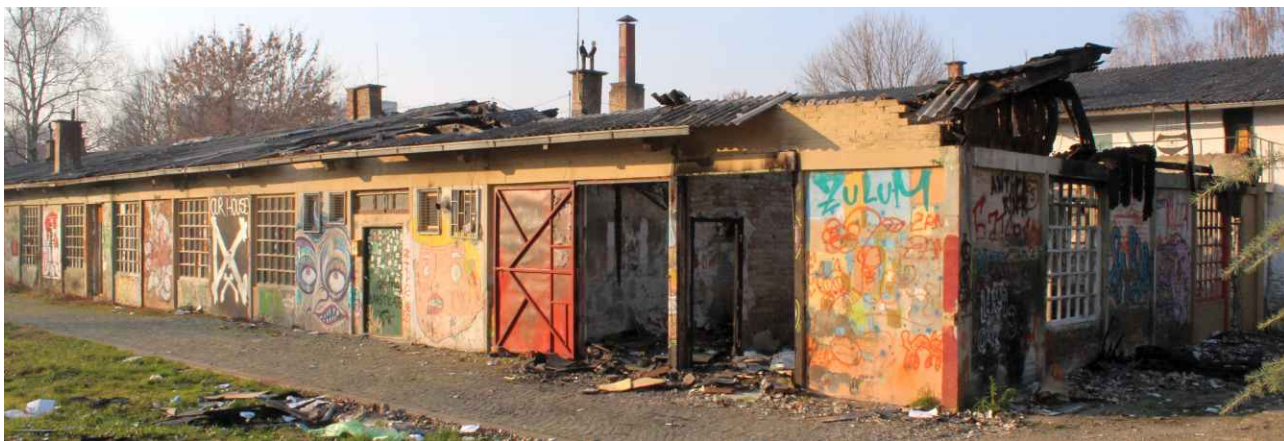
Slika 39 – objekat br. 5 na kat. parceli broj 7335/2

Objekat je, prema katastarskim podacima, izgrađen bez odobrenja za gradnju i upisan je sa površinom od 599 m². Trećina objekta urušena je nakon požara koji je zahvatio taj deo. U delovima objekta koji su ostali u funkciji utvrdio sam da postoje problemi sa prokišnjavanjem krovnog pokrivača kao i sa vlagom iz zemlje. Po mom mišljenju ovaj objekat treba u potpunosti ukloniti.

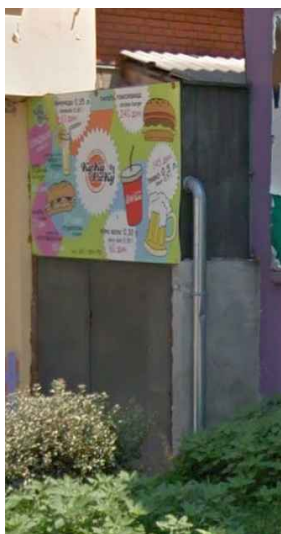
Slika 40 – objekat br. 6 na kat. parceli broj 7335/2

Objekat je upisan sa površinom od svega 12 m². Nalazi se između objekta broj 1 na ovoj parceli i objekta broj 1 na kat. parceli broj 7335/4 i verovatno je njemu pripojen. Na licu mesta izgleda da je ovaj objekat prezidan i da sadašnje stanje nije onakvo kako je bilo kad je sagrađen. Ovaj objekat trebalo bi ukloniti jer se ne vidi opravdanost njegovog postojanja na parceli.

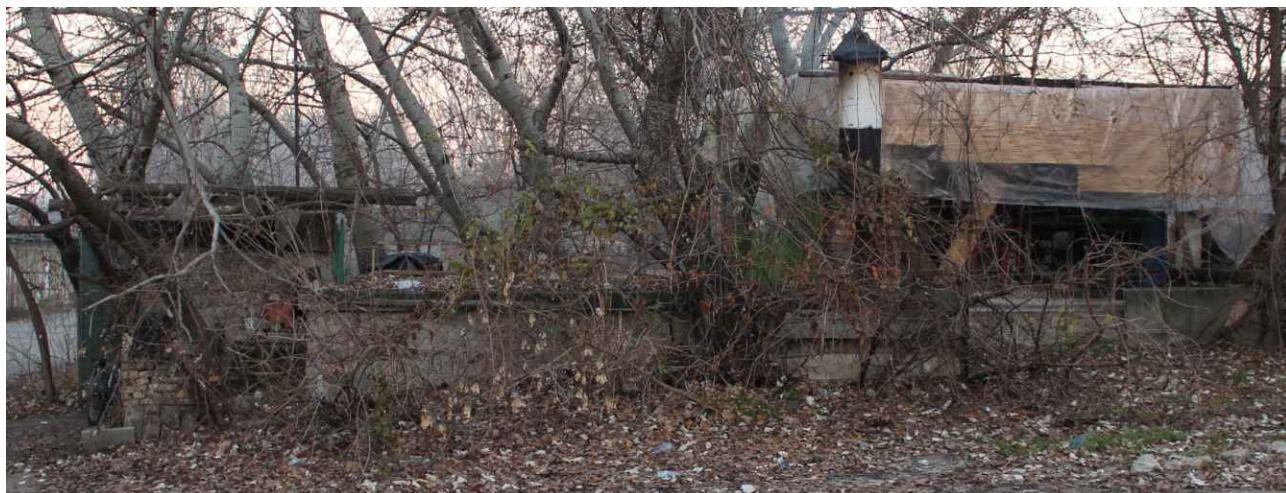
Slika 41 – objekat br. 1 na kat. parceli broj 7335/3

Objekat je upisan kao izgrađen bez odobrenja za izgradnju sa površinom od 69 m². Na licu mesta utvrdio sam da se radi o poluukopanom betonskom bunkeru. U njemu postoji samo instalacija struje. U vreme dok je fabrika bila aktivna bunker je korišćen kao skladište zapaljivog materijala. Ovaj objekat treba ukloniti, odnosno ukloniti deo iznad zemlje, a ostalo zatrpati.

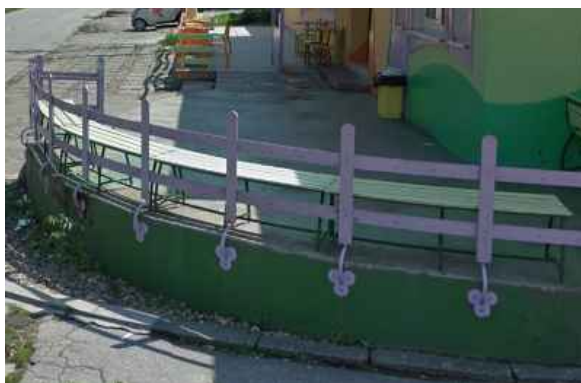
Slika 42 – objekat br. 1 na kat. parceli broj 7335/4

Prema katastarskim podacima objekat je izgrađen bez odobrenja za gradnju i upisan je sa površinom od 18 m². Na licu mesta utvrdio sam da je uknjiženi objekat u stvari terasa koja se koristi u sklopu i u službi objekta broj 2 na ovoj parceli. Terasa je betonska, bez obloge, obojena bojom za beton. Po obodu terase postavljena je ograda izvedena u kombinaciji čelika i drveta. U zavisnosti od opredeljenja da li se objekat br. 2 zadržava ili uklanja ovaj objekat treba da ima istu sudbinu.

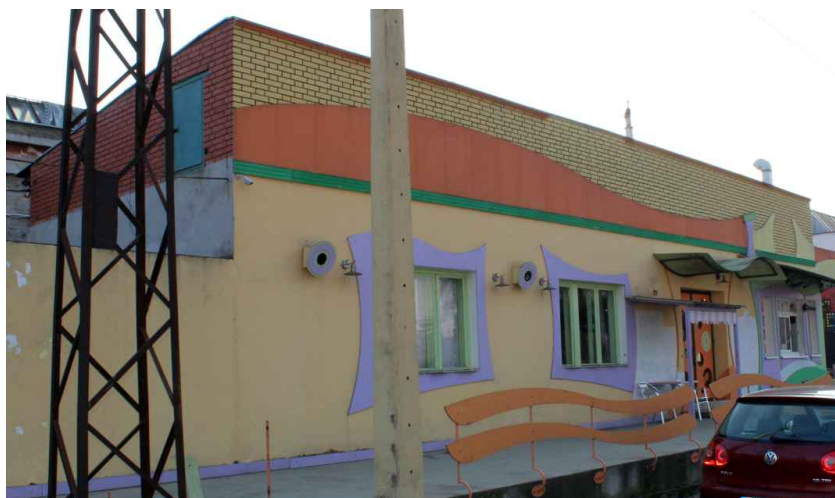
Slika 43 – objekat br. 2 na kat. parceli 7335/4

Objekat je, prema katastarskim podacima, izgrađen bez odobrenja za gradnju, a upisan je sa površinom od 120 m². Zgrada je sagrađena u klasičnom sistemu gradnje sa zidovima od opeke, drvenom krovnom konstrukcijom i limom kao krovnim pokrivačem. Pod je betonski, a podna obloga je od keramičkih pločica. U objektu postoje instalacije struje, vode i kanalizacije. Na osnovu podataka dobijenih na licu mesta i na osnovu viđenog objekat koji je upisan u list nepokretnosti je u potpunosti porušen i na njegovom mestu, u njegovim gabaritima, sagrađena je potpuno nova zgrada. Iz tog razloga objekat kao takav trebalo bi ga zadržati osim ako planom na tom mestu nije predviđena zgrada drugačijih gabarita.

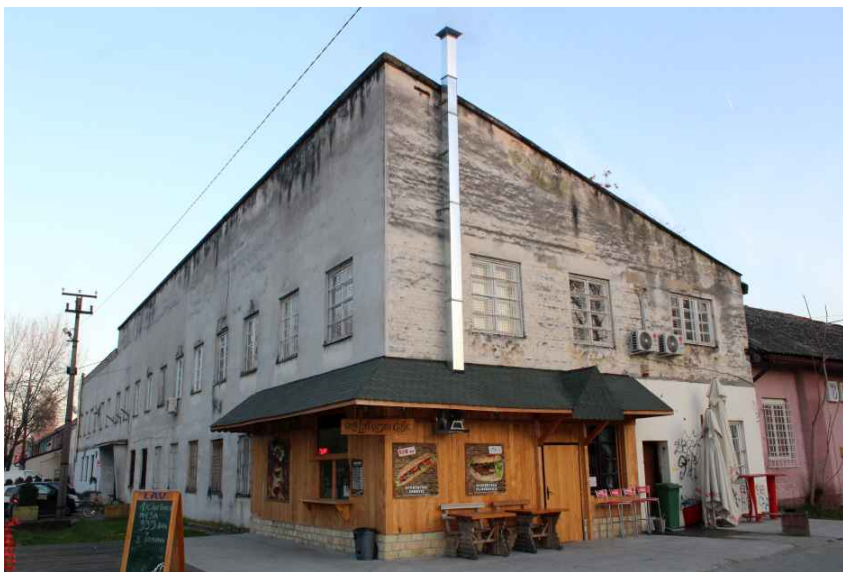
Slika 44 – objekat br. 5 na kat. parceli 7335/4

Prema katastarskim podacima ovaj objekat se sa površinom od 255 m² nalazi na ovoj parceli, a jedan njegov deo (neutvrđena površina) je na parceli broj 7335/1, neposredno uz objekat broj 25. U ovom objektu obezbeđen mi je pristup samo pojedinim njegovim delovima. Zgrada je izgrađena u klasičnom sistemu gradnje sa zidovima od opeke, drvenom međuspratnom i krovnom konstrukcijom i valovitim salonitom kao krovnim pokrivačem. U zgradi postoje instalacije struje, vode i kanalizacije. Na licu mesta sam utvrdio da je objekat u dosta lošem stanju. Pojedini njegovi delovi su u skorije vreme renovirani ali u celini je dosta loš. Međuspratna konstrukcija je na pojedinim delovima ulegla i pitanje je kolika je njena upotrebljivost i trajnost. Da bi se utvrdilo njeno stanje potrebno je izvršiti obilnije istražne radove za koje nisam imao ovlašćenje i na taj način izvršiti tačnu dijagnostiku. Krov zgrade prokišnjava i krovna konstrukcija je dosta oštećena. Sanacija navedenih nedostataka, uvođenje nedostajećih instalacija i radovi na povećanju energetske efikasnosti zgrade iziskuju veoma velika ulaganja. Iz tog razloga moje mišljenje je da objekat treba ukloniti i na njegovom mestu, ukoliko se za to ukaže potreba, sagraditi novi.

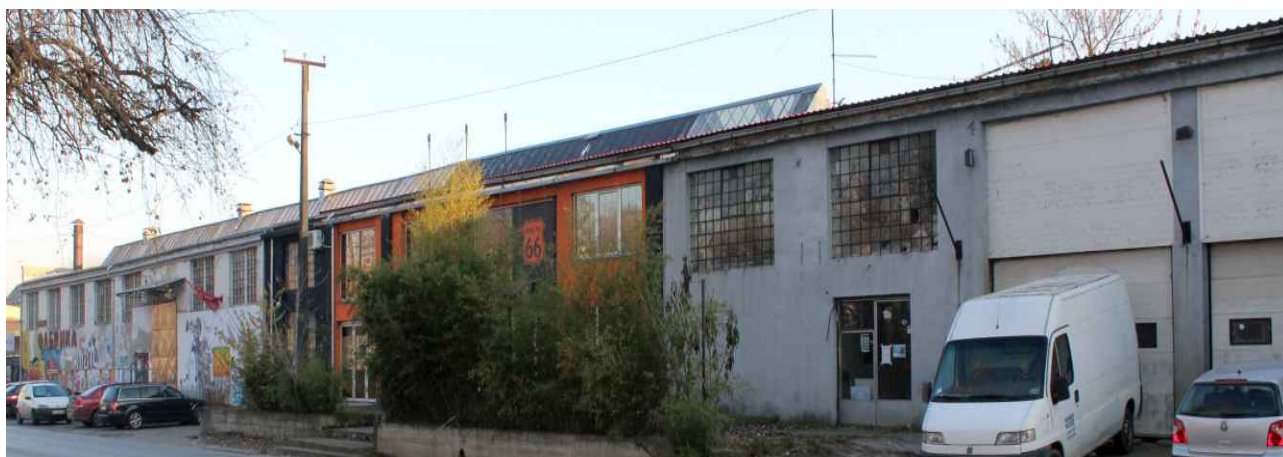
Slika 45 – objekt br. 6 na kat. parceli 7335/4

Objekat je upisan kao nezavisna zgrada sa površinom od 642 m². U suštini ona predstavlja deo objekta broj 26 na kat. parceli broj 7335/1, opisanog na strani broj 22 ovog izveštaja. Objekat je zidan u kombinovanom sistemu gradnje sa zidovima od opeke, betonskim stubovima, gredama i krovnom konstrukcijom. Centralnim delom krova dominira lanterna koja se proteže celom dužinom objekta. Podovi su delimično betonski, delimično obloženi keramičkim pločicama. U ovom objektu obezbeđen mi je pristup u većem delu zgrade, a jedna četvrtina je ostala nepregledana. U objektu postoje instalacije električne energije, tehničke vode i kanalizacije. U pregledanim delovima vidljivi su problemi sa izolacijom, kako hidro, tako i termo. Krov prokišnjava i preko lanterne i preko delova pod krovnom pokrivačem. Na pojedinim delovima, uz donje delove zidova, vidljivi su tragovi

vlage. S obzirom na konstrukciju objekta kod njega je mnogo ekonomičnije uložiti u radove na sanaciji prodora vlage, uvođenju instalacija i povećanju energetske efikasnosti nego izvršiti njegovo uklanjanje. Pored toga, potrebno je urediti pravno/katastarske podatke.

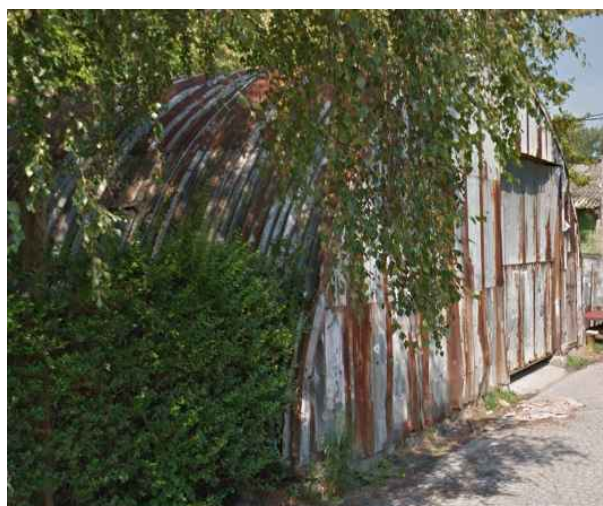
Slika 46 – objekat br. 9 na kat. parceli 7335/4

Kao objekat broj 9 na kat. parceli broj 7335/4, u katastarskoj dokumentaciji, upisan je deo objekta broj 27 sa kat. parcele broj 7335/1. Karakteristike ovog objekta date su na strani 22 ovog nalaza. S obzirom da se radi o trulom limenom magacinu objekat treba ukloniti.

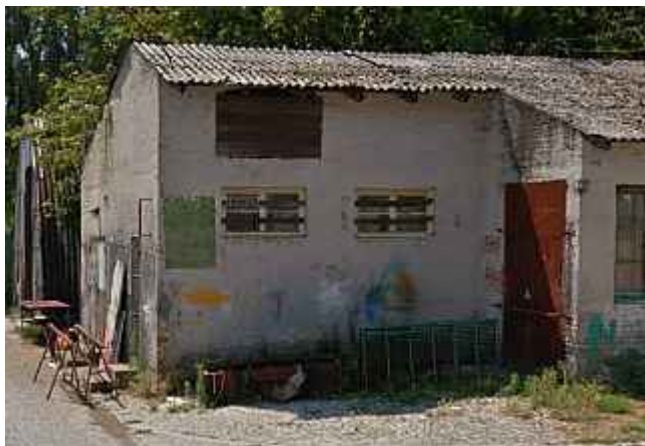
Slika 47 – objekat br. 10 na kat. parceli broj 7335/4

Objekat upisan pod brojem 10 na kat. parceli broj 7335/4 predstavlja deo objekta broj 28 sa kat. parcele broj 7335/1. Karakteristike ovog objekta date su na strani 23 ovog nalaza. Objekat je u lošem stanju i treba ga ukloniti jer nema nikakve ekonomske opravdanosti u njega ulagati.

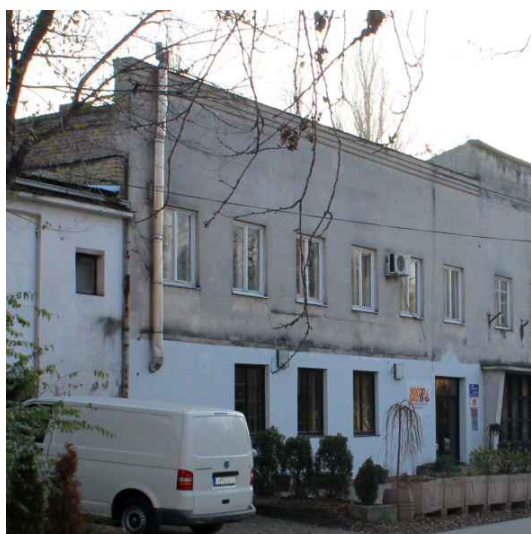
Slika 48 – objekat br. 11 na kat. parceli broj 7335/4

Objekat je, prema katastarskim podacima, izgrađen pre donošenja propisa o izgradnji objekata i upisan je sa površinom od 118 m². Upisan je kao zaseban objekat, a u suštini, on predstavlja aneks objekta broj 5. Pristup prostorijama u ovom objektu je kroz ulaz i stepenište u zgradi broj 5. Sagrađen je u klasičnom sistemu gradnje sa zidovima od opeke, drvenom međuspratnom i krovnom konstrukcijom i valovitim salonitom kao krovnim pokrivačem. U zgradi postoje instalacije struje koje su prenete iz razvodnog ormara zgrade broj 5. Na objektu su primećeni nedostaci u vidu prokišnjavanja krovnog pokrivača i nestabilnosti drvene međuspratne konstrukcije. Sanacija navedenih nedostataka, uvođenje nedostajećih instalacija i radovi na povećanju energetske efikasnosti zgrade iziskuju veoma velika ulaganja. Iz tog razloga moje mišljenje je da objekat treba ukloniti i na njegovom mestu, ukoliko se za to ukaže potreba, sagraditi novi.

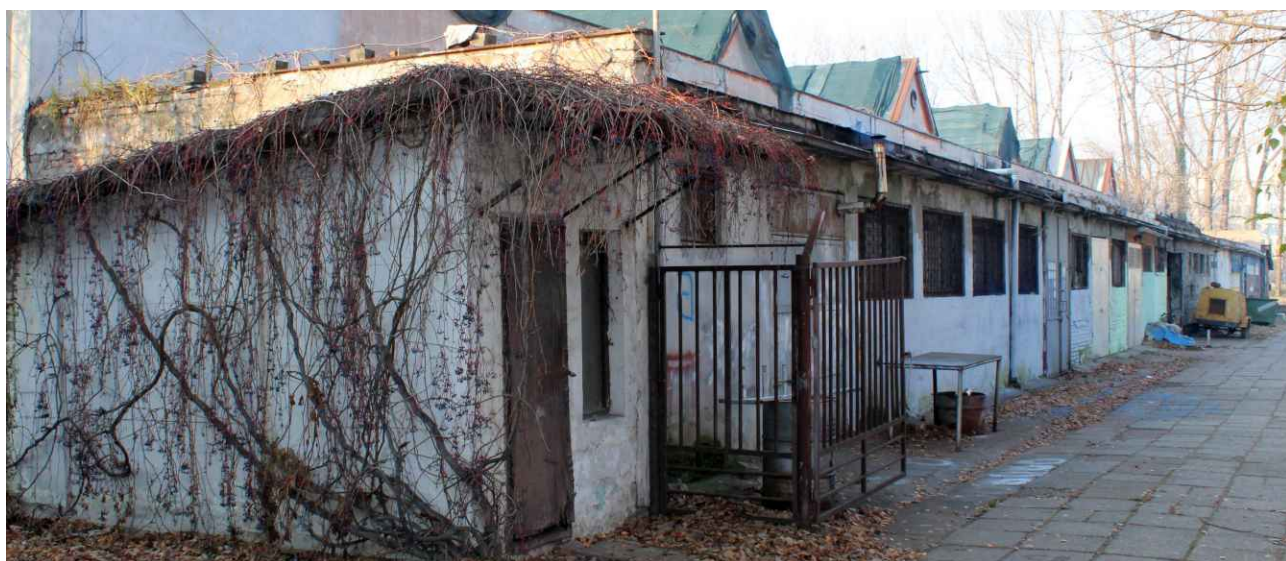
Slika 49 – niz objekata sa neutvrđenim parcelnim brojem

Prilikom pregleda kompleksa koji je predmet analize utvrdio sam da postoji jedan niz zgrada izgrađen tik uz objekat broj 1 sa katastarske parcele broj 7335/2. U nekim internet prezentacijama ovi objekti se nalaze na kat. parceli 7335/2 dok su na nekim prezentacijama oni na parceli 7336. U svakom slučaju, to je niz klasično zidanih objekata koji se nalaze u dosta lošem stanju i potrebno ih je ukloniti.
